Ford Transit Courier Basis

Regelbesteuert (Deutschland) · Fahrzeugstandort 09*** · Fahrzeug aufgenommen am 13.11.2026

06/2016	148.104km	LEISTUNG 75 PS	KRAFTSTOFF Diesel	GETRIEBE-TYP Schaltgetriebe	2

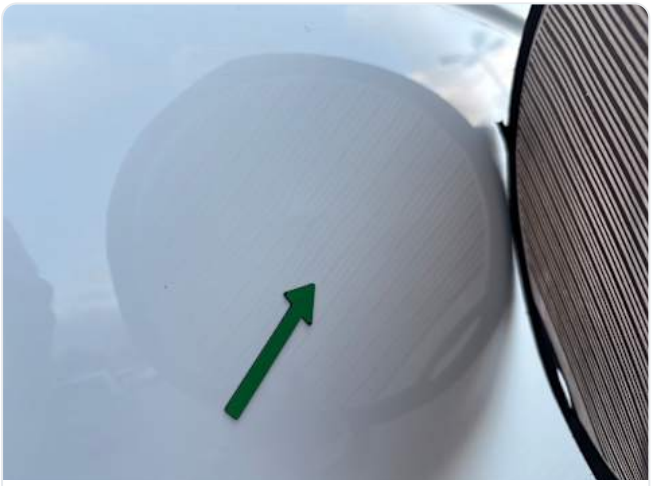
- Seitenteil hinten links (Delle, Anderer Schaden): Mehrere Beulen in der Seitenwand

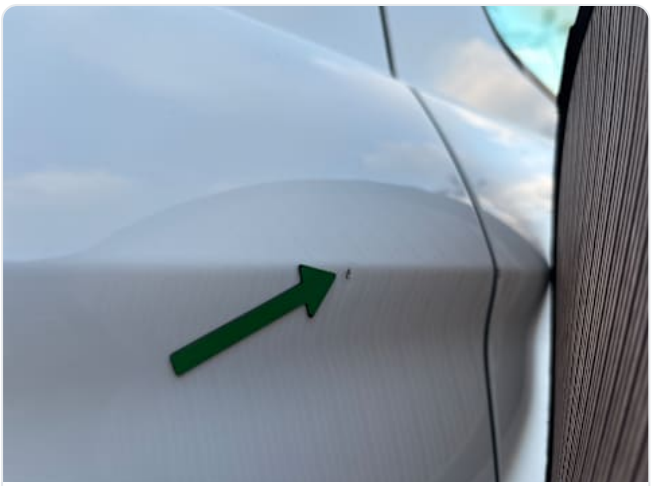
- Seitenteil hinten rechts (Delle)

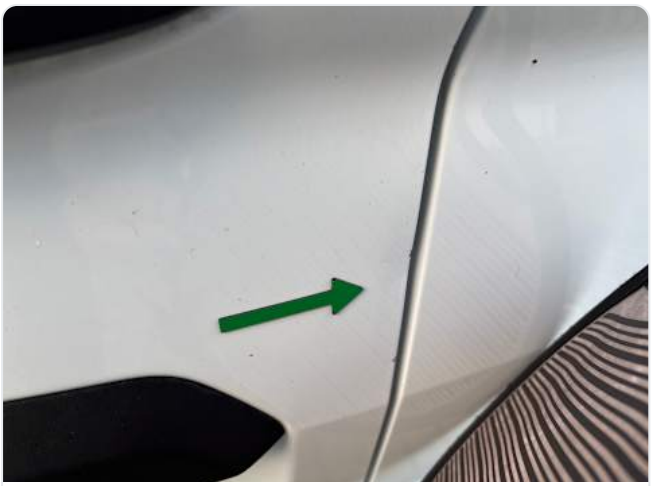
- Heckklappe (Lackschaden)
