CarOnSale

Toyota AYGO x-play touch

Regelbesteuert (Deutschland) · Fahrzeugstandort 50*** · Fahrzeug aufgenommen am 05.11.2026

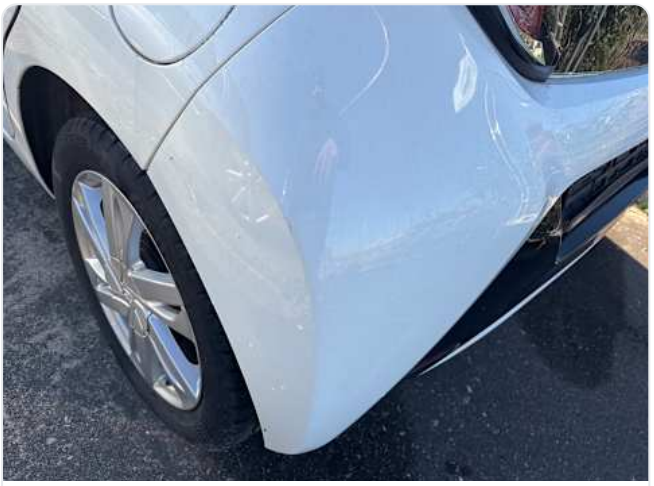
- Türe hinten rechts (Kratzer)
