Opel Movano 35 L4H2 BlueHDI 180

Regelbesteuert (Deutschland) · Fahrzeugstandort 25*** · Fahrzeug aufgenommen am 08.09.2026

Hinweise zum Zustandsbericht

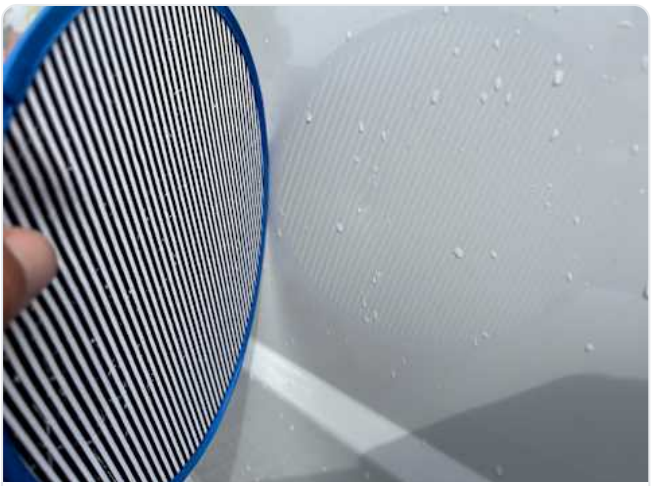
- Stoßstange vorne (Riss/Bruch, Kratzer)

- Motorhaube (Kratzer)

- Beifahrertür (Kratzer)
