CarOnSale

Nissan NV200

Differenzbesteuert (§25a UStG) · Fahrzeugstandort 34*** · Fahrzeug aufgenommen am 10.11.2026

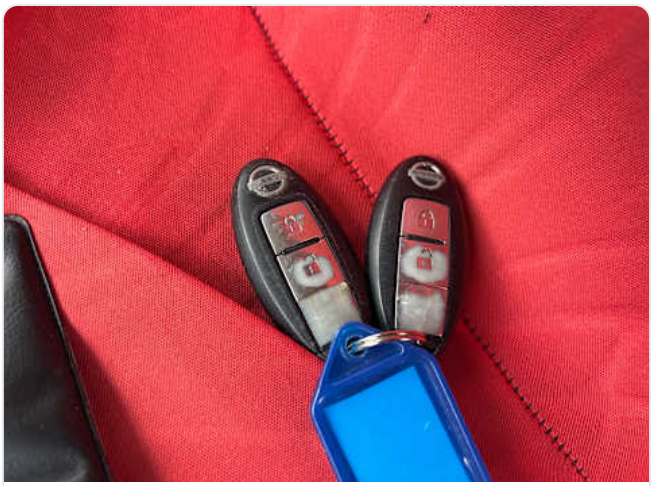
- Innenraum (Verschmutzung)
