CarOnSale

BMW 114i

Differenzbesteuert (§25a UStG) · Fahrzeugstandort 61*** · Fahrzeug aufgenommen am 12.11.2026

06/2014	168.202km	LEISTUNG 102 PS	KRAFTSTOFF Benzin	GETRIEBE-TYP Schaltgetriebe	3

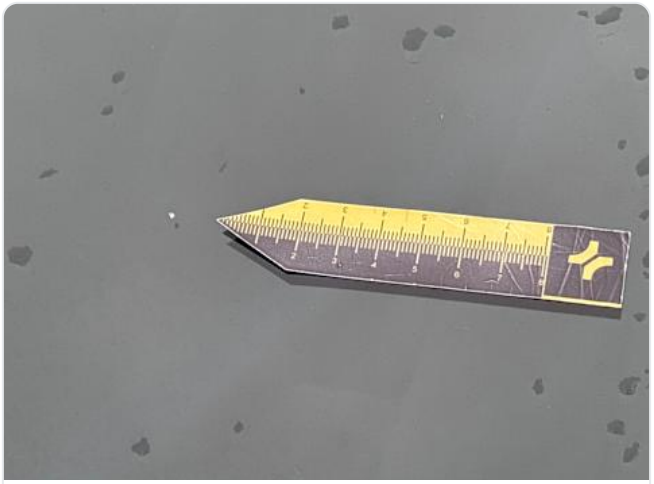
- Windschutzscheibe (Steinschlag)

- Rad (Ungleichmäßig abgefahren)
