CarOnSale

Kia Optima Spirit

Differenzbesteuert (§25a UStG) · Fahrzeugstandort 63*** · Fahrzeug aufgenommen am 20.10.2026

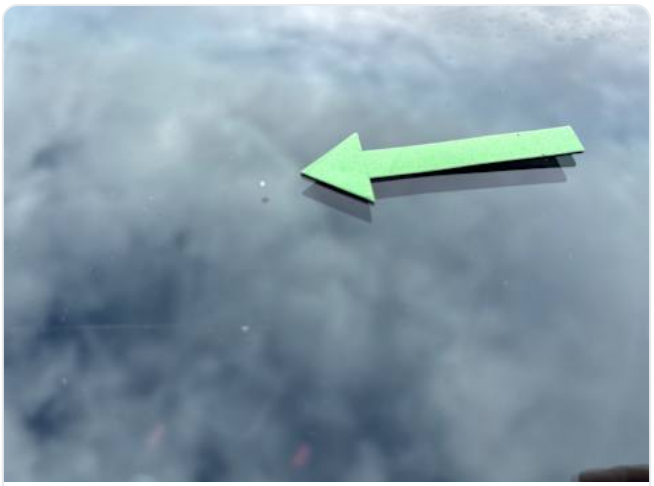
- Motorhaube (Steinschlag, Rost)
