CarOnSale

Porsche Cayenne S Hybrid

Differenzbesteuert (§25a UStG) · Fahrzeugstandort 90*** · Fahrzeug aufgenommen am 02.11.2026

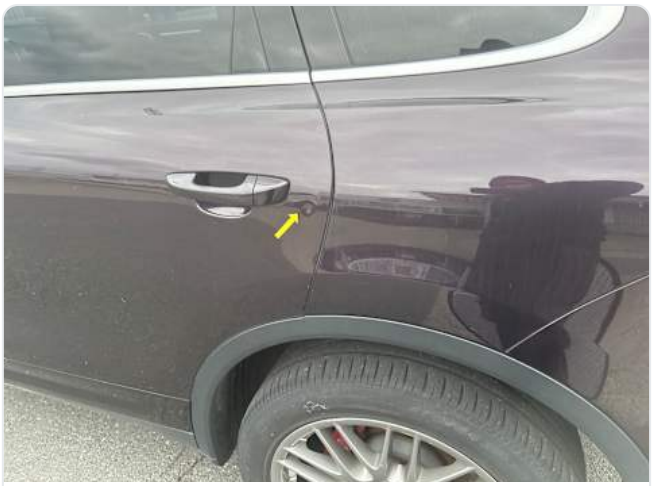
- Stoßstange vorne (Lackschaden, Verformung)

- Rad (Reifen porös, Kratzer, Kerben)

- Rad (Kerben, Kratzer, Reifen porös)
