Gutachten

Fahrzeugidentnummer WVGZZZA1ZMV108324

Betreff	
Auftrag durch	
Besichtigungsdatum / Ort	
Besichtigung durch	
Fahrzeughalter	
Vertragsnummer	
Auftrags-Nummer / Referenz	
Amtliches Kennzeichen	
Fahrzeugart	PKW Kombilimousine
Hersteller	Volkswagen
Modell / Verkaufsbezeichnung	T-ROC
Schlüssel-Nummern HSN / TSN	0603 CJS 00072
Fahrzeugidentnummer	WVGZZZA1ZMV108324
Anzahl Besitzer	unbekannt
Erstzulassung / Letzte Zulassung	22.02.2021 / 27.04.2023
Nächste HU	04/2027 (Bericht lag vor)
Fahrzeug Dokumente	Zum Zeitpunkt der Besichtigung lag die Zulassungsbescheinigung Teil 2 (Brief) vor, die Zulassungsbescheinigung Teil 1 (Schein) lag nicht vor. ZB Teil 1 (Schein) nicht entgegen genommen
Fahrzeug Kennzeichen	Kennzeichen nicht entgegen genommen
Laufleistung	48.524 km / abgelesen
Farbe / Farbcode	Blau
Antriebsart	Allradantrieb
Kraftstoffart	Benzin

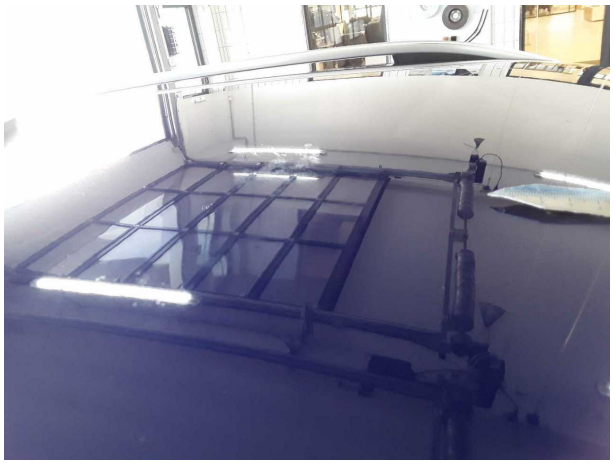
Beschädigung 3: Fahrzeugdach: Dach (Kotkranz) - Delle(n) - aufbereiten
