CarOnSale

Audi A4 Avant

Differenzbesteuert (§25a UStG) · Fahrzeugstandort 39*** · Fahrzeug aufgenommen am 12.10.2026

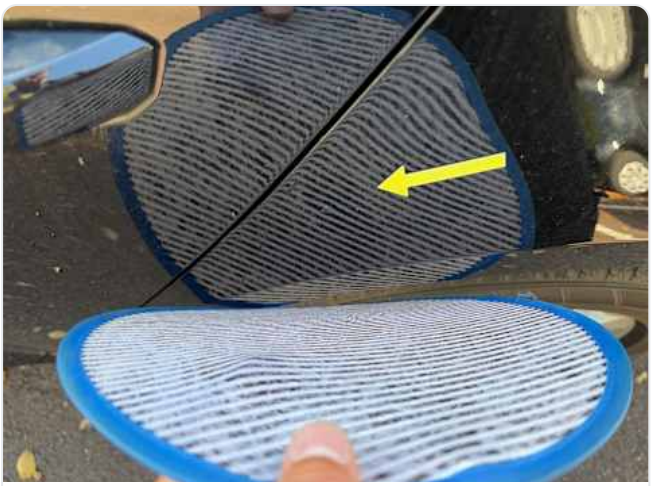
- Türe hinten rechts (Kratzer)
