CarOnSale

Ford Transit Custom

Regelbesteuert (Deutschland) · Fahrzeugstandort 31*** · Fahrzeug aufgenommen am 09.11.2026

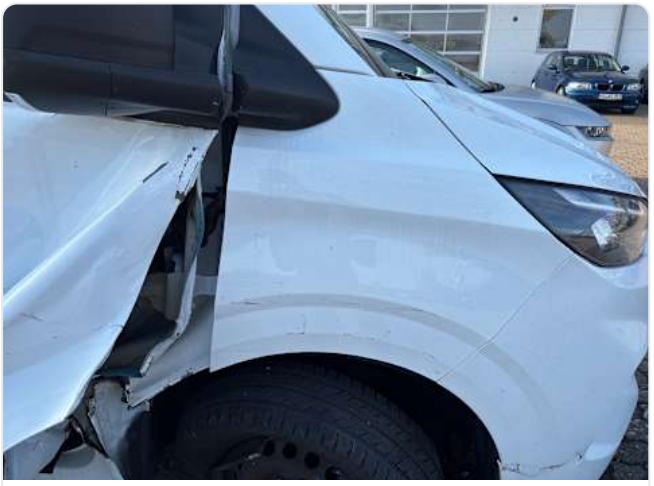
- Schweller rechts (Riss/Bruch, Verformung, Lackschaden)

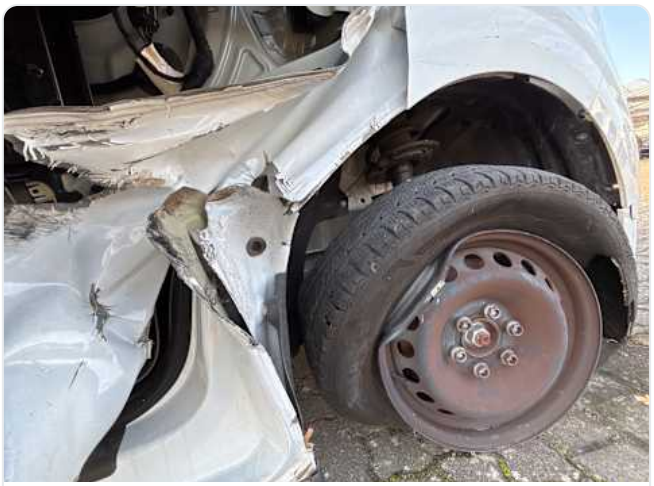
- Kotflügel vorne rechts (Kratzer)
