CarOnSale

Renault Megane GT-Line

Differenzbesteuert (§25a UStG) · Fahrzeugstandort 90*** · Fahrzeug aufgenommen am 03.11.2026

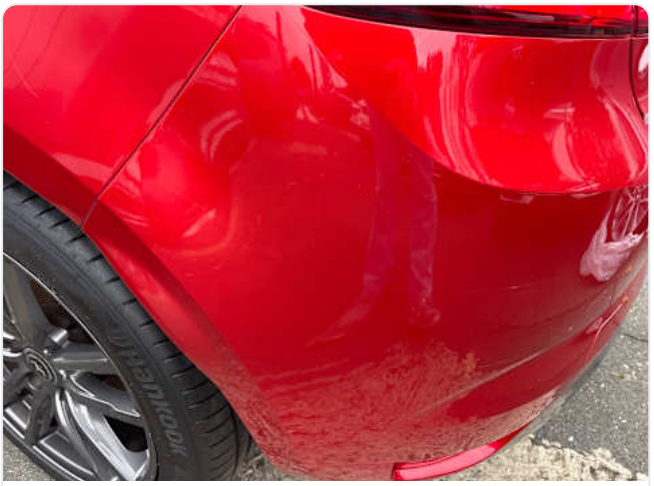
HINTEN LINKS	HINTEN RECHTS
⚠ 5 mm Kratzer, Kerben	✓ 5 mm

- Rad (Kratzer, Kerben)
