CarOnSale

# Toyota AYGO AYGO "ckIN2U"

Differenzbesteuert (§25a UStG) · Fahrzeugstandort 66*** · Fahrzeug aufgenommen am 05.11.2026

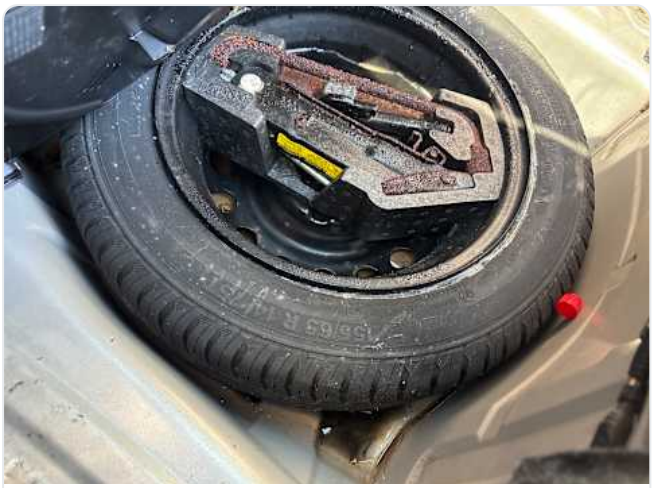
- Innenraum (Verschleiß, Kratzer)

- Innenraum (Wassereintritt)
