CarOnSale

Opel Mokka Innovation Start/Stop

Differenzbesteuert (§25a UStG) · Fahrzeugstandort 73*** · Fahrzeug aufgenommen am 04.11.2026

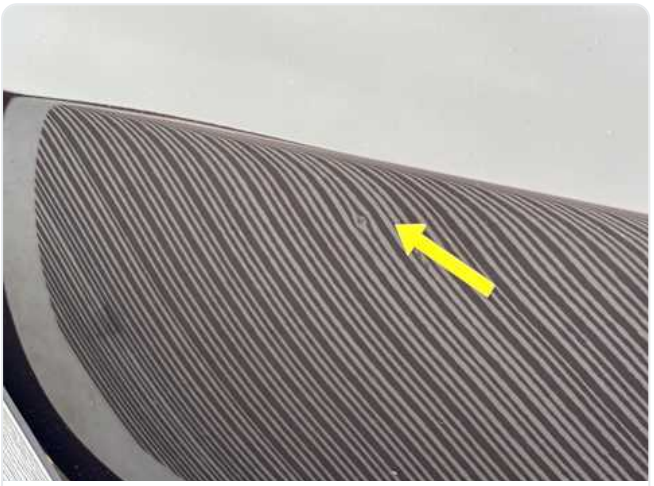
- Motorhaube (Steinschlag)
