CarOnSale

BMW 318 ti Comfort Edition

Differenzbesteuert (§25a UStG) · Fahrzeugstandort 21*** · Fahrzeug aufgenommen am 05.11.2026

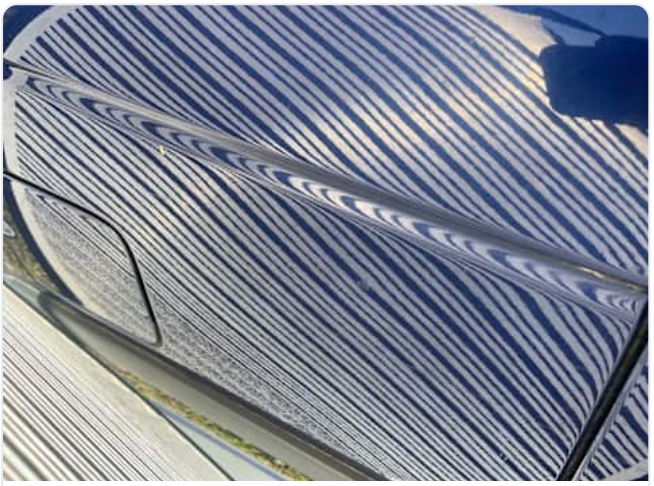
- Seitenteil hinten links (Lackschaden, Rost)
