WBA51EG0205292787

Angaben zum Fahrzeug

Zustandsbericht "Light"

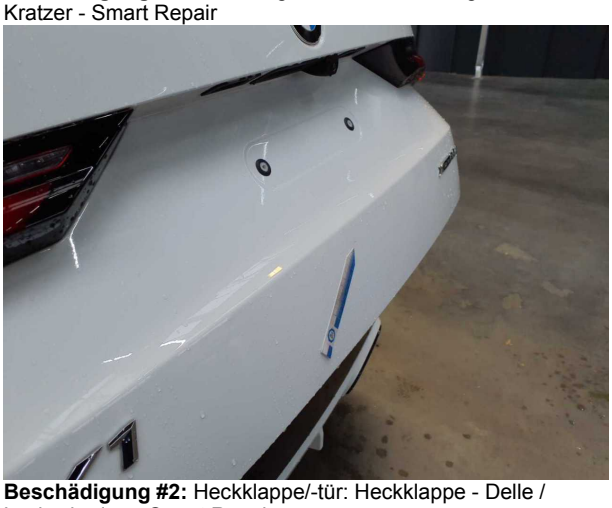
Nr.	Bauteilgruppe	Beschreibung
1	Stossfänger hinten	Stossfänger hinten - Kratzer - Smart Repair
2	Heckklappe/-tür	Heckklappe - Delle / Lackschaden - Smart Repair

Beschädigung #1: Stossfänger hinten: Stossfänger hinten - Kratzer - Smart Repair

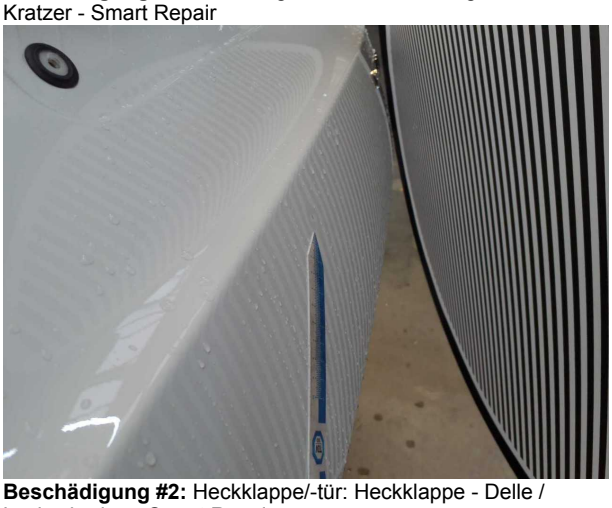
Beschädigung #2: Heckklappe/-tür: Heckklappe - Delle / Lackschaden - Smart Repair
