CarOnSale

Mercedes-Benz 210/211/213/214/216 CDI

Regelbesteuert (Deutschland) · Fahrzeugstandort 39*** · Fahrzeug aufgenommen am 10.11.2026

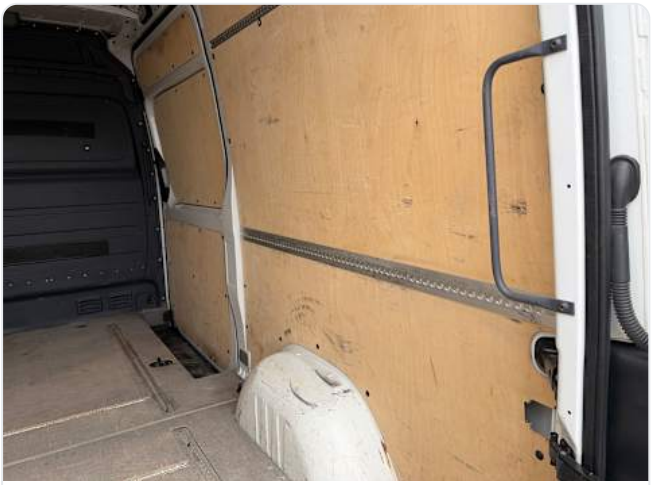
- Heckklappe (Kratzer)
