CarOnSale

# Opel Combo Kasten L2H1 2,4t

Differenzbesteuert (§25a UStG) · Fahrzeugstandort 48*** · Fahrzeug aufgenommen am 30.10.2026

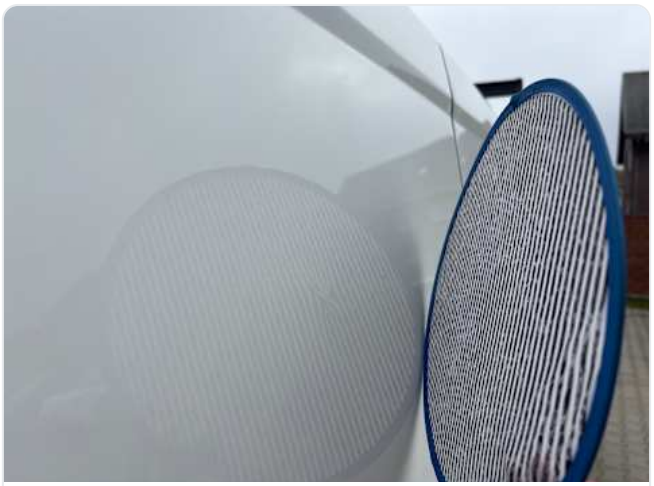
- Seitenteil hinten links (Verformung, Delle)

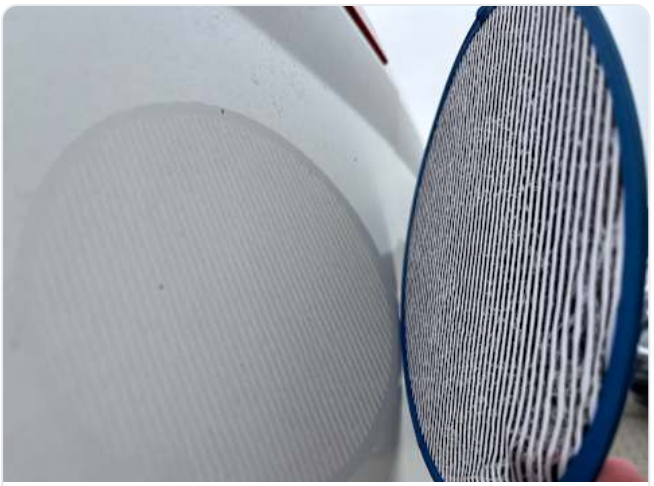
- Seitenteil hinten rechts (Kratzer, Delle)
