CarOnSale

Porsche Panamera 4 S

Differenzbesteuert (§25a UStG) · Fahrzeugstandort 82*** · Fahrzeug aufgenommen am 03.11.2026

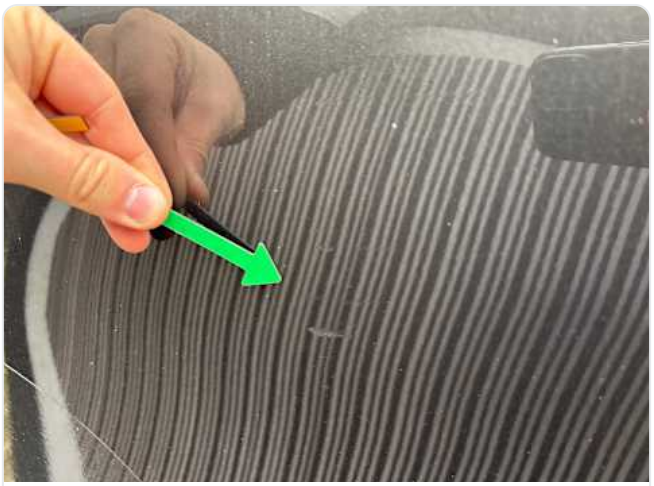
- Fahrertür (Delle)
