CarOnSale

Citroen C3 1.4 Exclusive

Differenzbesteuert (§25a UStG) · Fahrzeugstandort 88*** · Fahrzeug aufgenommen am 12.11.2026

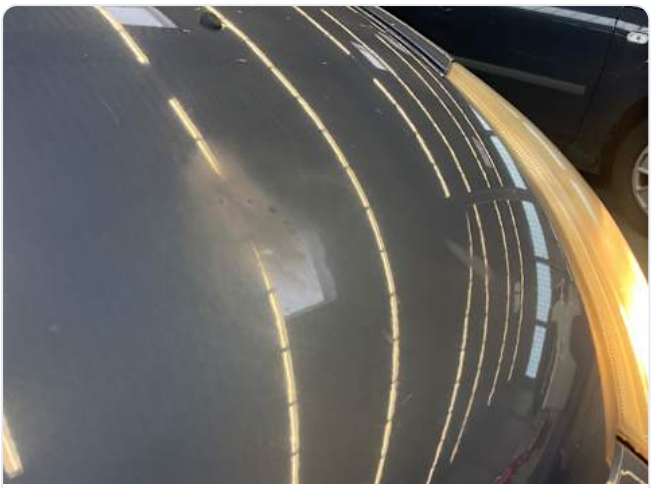
- Stoßstange vorne (Lackschaden)

- Scheinwerfer (links) (Blind)

- Motorhaube (Lackschaden, Kratzer)

- Fahrertür (Lackschaden)

- Beifahrertür (Kratzer)

- Beifahrertür (Lackschaden)

- Rücklicht (links) (Undicht)

- Rücklicht (rechts) (Undicht)

- Stoßstange hinten (Lackschaden)

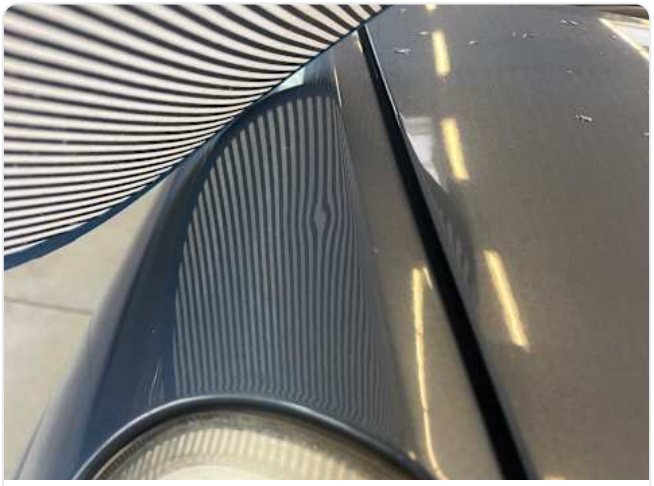
- Stoßstange hinten (Riss/Bruch)

- Cabrioverdeck (Riss/Bruch)

- Kotflügel vorne rechts (Kratzer)

- Kotflügel vorne rechts (Delle)

- Seitenteil hinten links (Anderer Schaden): Fehlteil

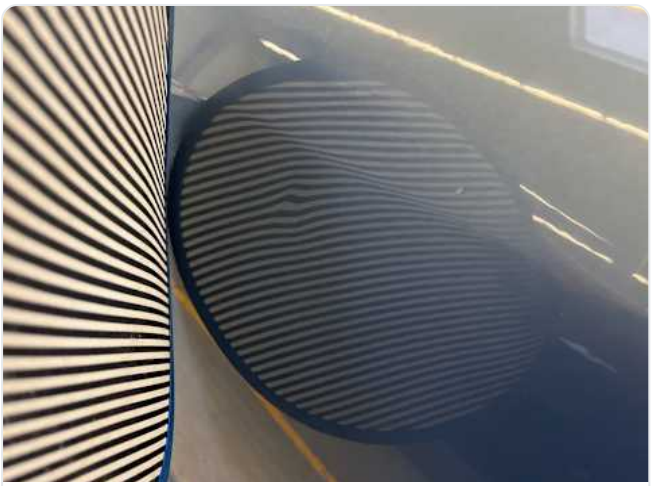
- Seitenteil hinten links (Delle, Lackschaden)

- Seitenteil hinten rechts (Kratzer, Rost)

- Heckklappe (Delle)
