CarOnSale

Mercedes-Benz B 150

Differenzbesteuert (§25a UStG) · Fahrzeugstandort 37*** · Fahrzeug aufgenommen am 12.11.2026

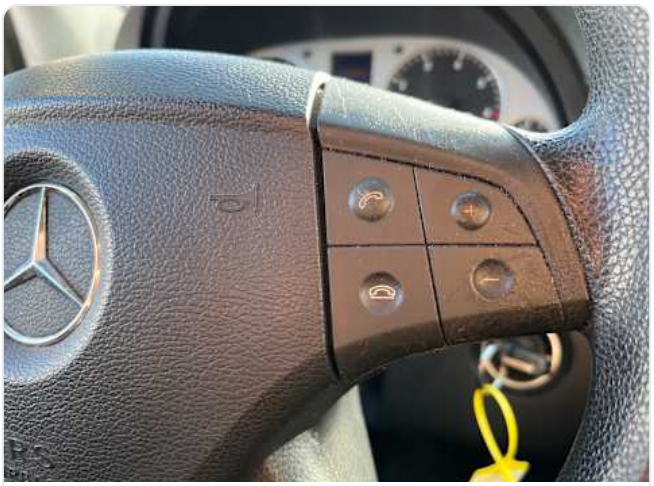
- Innenraum (Brandloch)
