CarOnSale

Nissan Qashqai 360°

Differenzbesteuert (§25a UStG) · Fahrzeugstandort 92*** · Fahrzeug aufgenommen am 09.11.2026

LEISTUNG	KRAFTSTOFF	GETRIEBE-TYP	
06/2016	174.169km	110 PS	Diesel	Schaltgetriebe	2

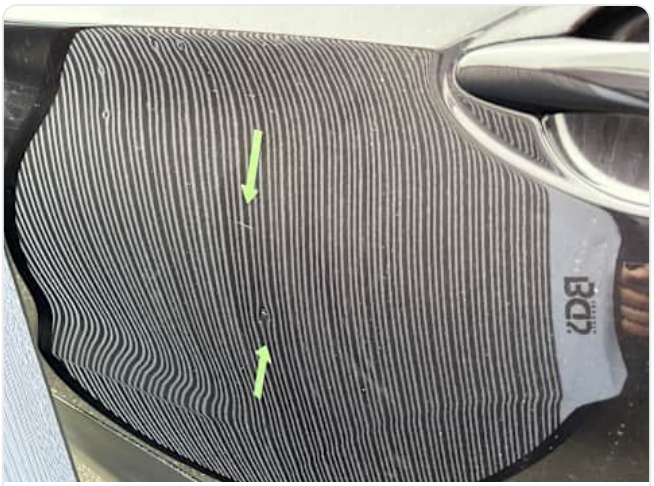
- Fahrertür (Kratzer, Lackschaden)

- Fahrertür (Delle)

- Fahrertür (Kratzer)
