Man

MAN TGE KASTEN (01.2017->) KASTEN 3.XXX LANG HOCHDACH FWD MOTOR 2,0 LTR. - 130 KW TDI KASTEN HOCHRAUM STANDARD

VIN: WMA03VUY8R9015944

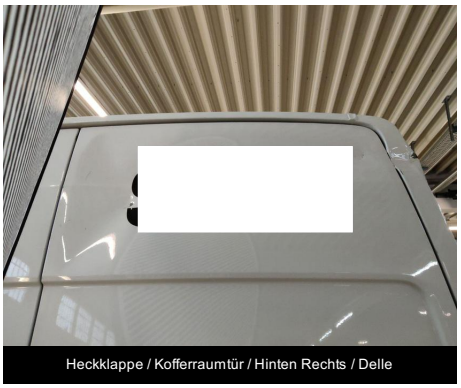
004	Heckklappe / Kofferraumtür / Hinten Rechts	Delle	Ersetzen

Heckklappe / Kofferraumtür / Hinten Rechts / Delle
