Hersteller / Typ: Kia Ceed Sportswagon Dream Team

Auftr.-Nr: nicht vorhanden
VIN: U5YHN813AJL260707
Kilometerstand: 124.404 km
Erstzulassung: 22.06.2018
Anzahl Halter lt. Kunde: 3
Anzahl Halter lt. Zulbesch. II: 3

# Gebrauchtfahrzeugbewertung

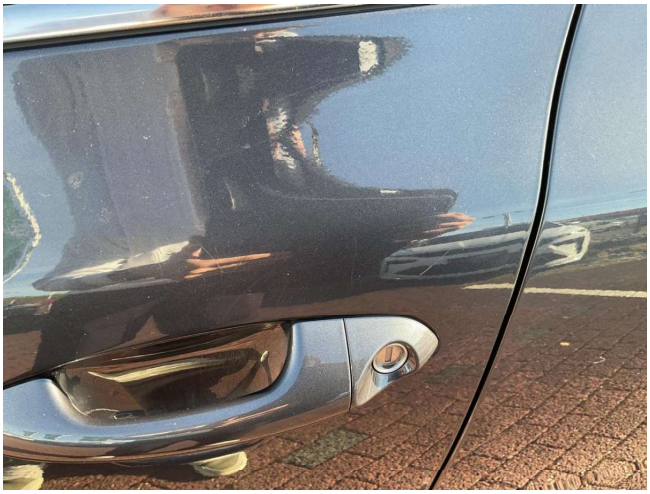
Außenspiegelgehäuse links - auslegen & polieren

Tür vorne links - auslegen & polieren

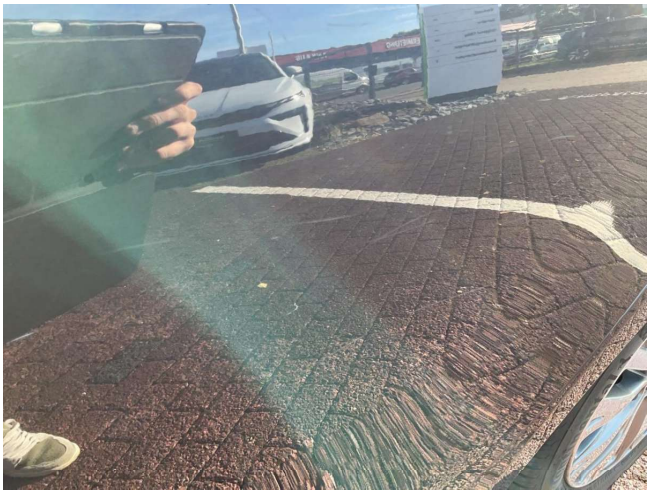
Tür vorne links - auslegen & polieren

Tür hinten links - auslegen & polieren

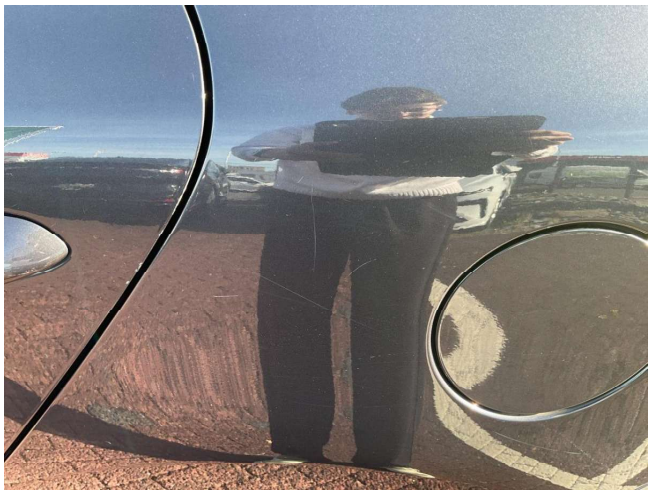
Fondseite links - auslegen & polieren

Fondseite links - Delle entfernen

Heckklappe - Lackieren

Stoßfänger hinten - Lackieren

**Bemerkung zum optischen Zustand:**
zu (1): Mehrere Krater vorhanden;

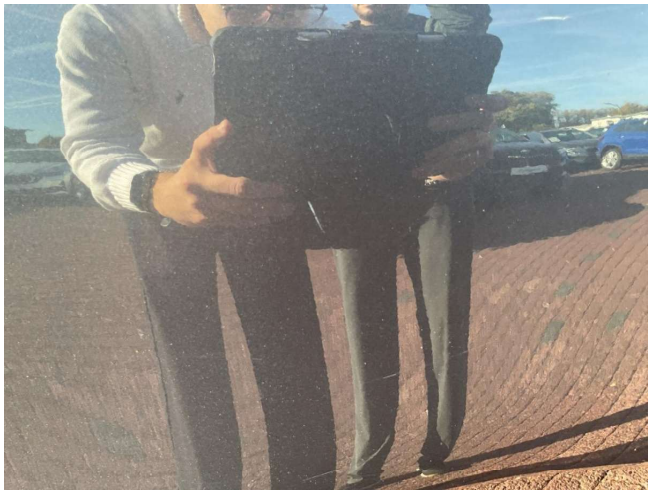
Stoßfänger hinten - Lackieren

Fondseite rechts - Lackieren

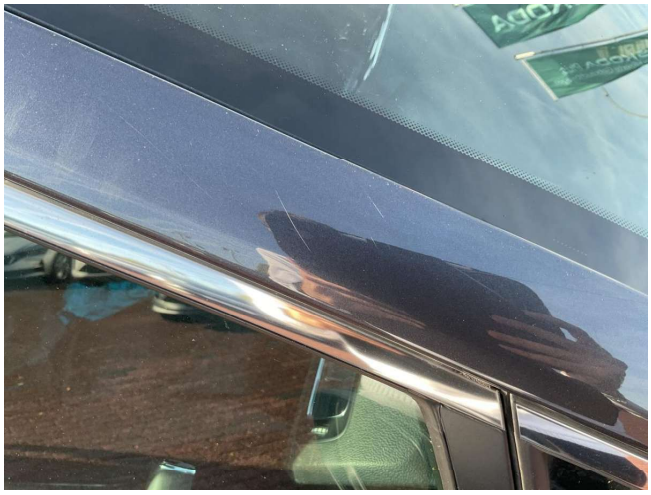
Tür hinten rechts - Lackieren

A Säule Rechts mehrere Kratzer

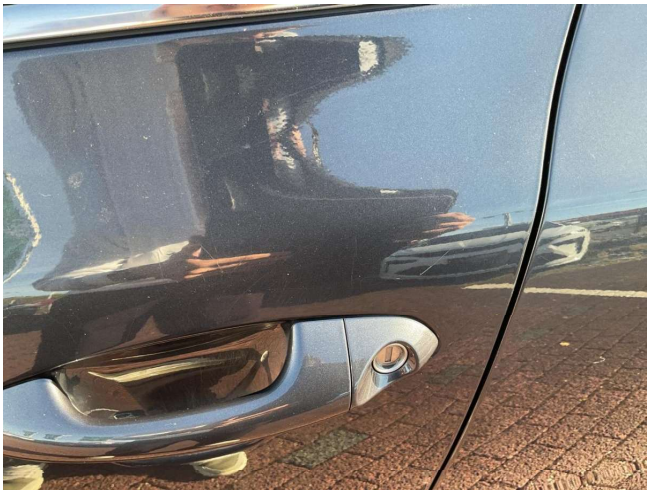
Außenspiegelgehäuse links - auslegen & polieren

Tür vorne links - auslegen & polieren

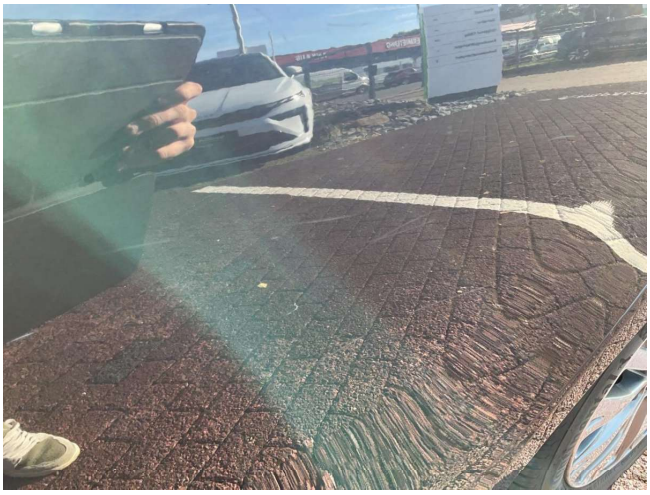
Tür vorne links - auslegen & polieren

Tür hinten links - auslegen & polieren

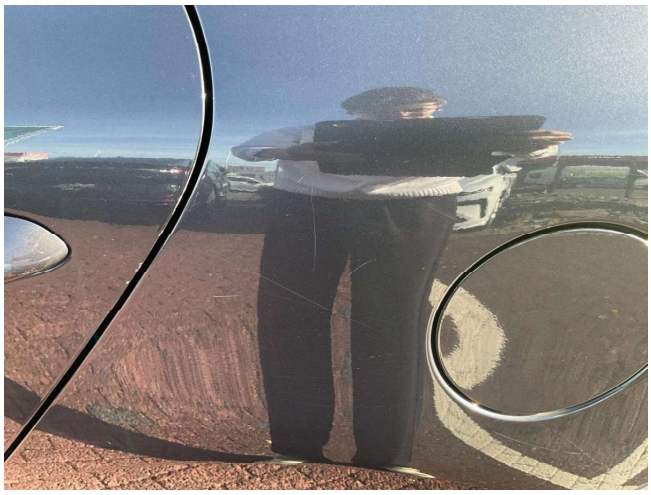
Fondseite links - auslegen & polieren

Fondseite links - Delle entfernen

Heckklappe - Lackieren

Stoßfänger hinten - Lackieren

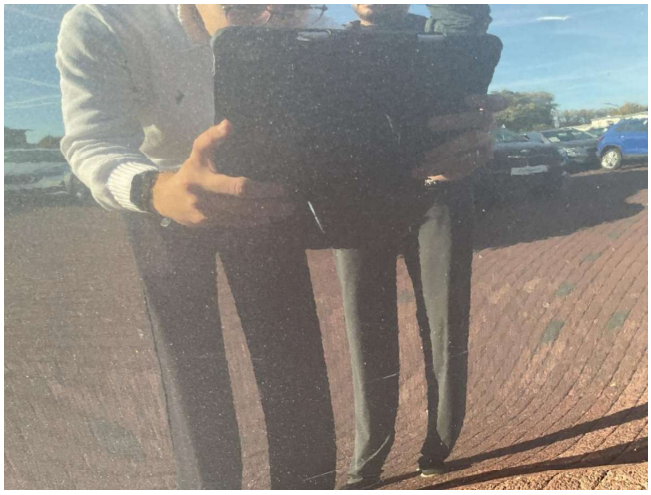
Stoßfänger hinten - Lackieren

Fondseite rechts - Lackieren

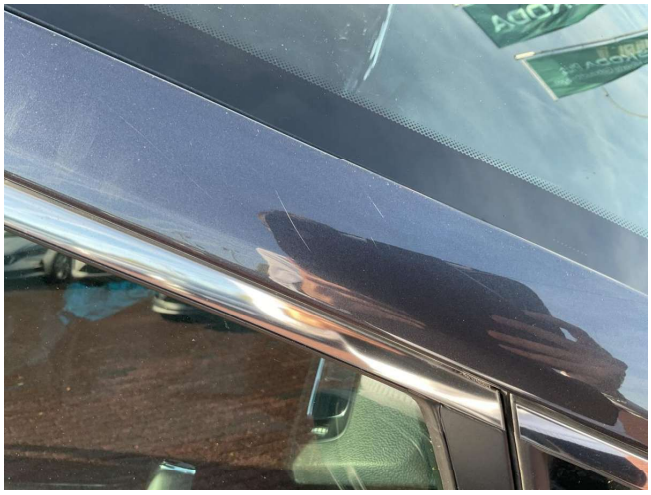
Tür hinten rechts - Lackieren

A Säule Rechts mehrere Kratzer
