Toyota RAV4 Executive

Differenzbesteuert (§25a UStG) · Fahrzeugstandort 04*** · Fahrzeug aufgenommen am 05.11.2026

LEISTUNG	KRAFTSTOFF	GETRIEBE-TYP	
10/2009	241.995km	150 PS	Diesel	Automatikgetriebe	1

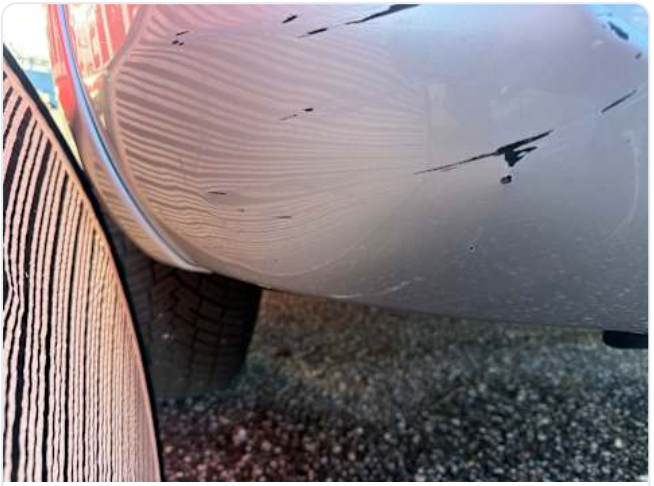
- Beifahrertür (Kratzer)

- Türe hinten links (Kratzer)

- Türe hinten rechts (Kratzer)

- Stoßstange hinten (Kratzer, Lackschaden, Spaltmaße ungenau)
