CarOnSale

BMW X1 xDrive 18d

Differenzbesteuert (§25a UStG) · Fahrzeugstandort 24*** · Fahrzeug aufgenommen am 24.09.2026

04/2011	214.303km	LEISTUNG 143 PS	KRAFTSTOFF Diesel	GETRIEBE-TYP Schaltgetriebe	3

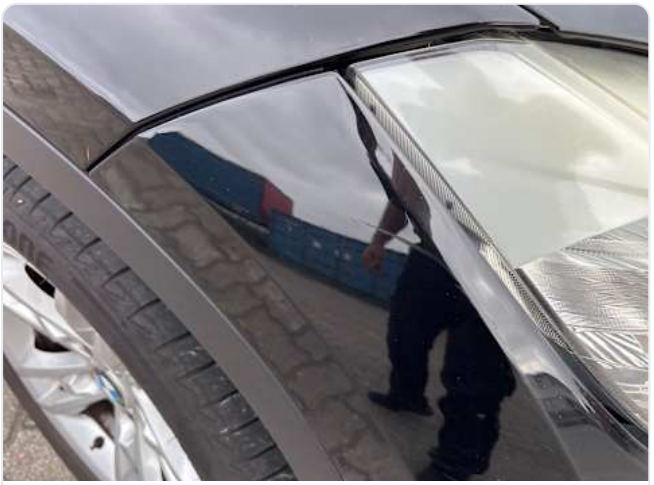
- Stoßstange vorne (Steinschlag)

- Stoßstange vorne (Kratzer)

- Stoßstange vorne (Kratzer, Verformung)

- Scheinwerfer (links) (Blind)

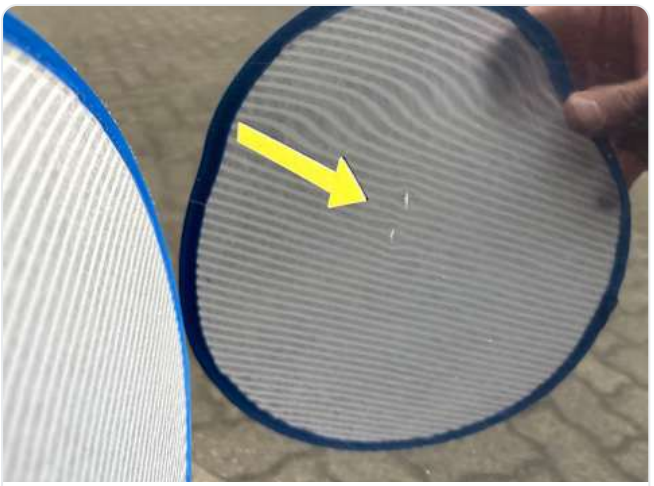
- Scheinwerfer (rechts) (Blind)

- Windschutzscheibe (Steinschlag)

- Fahrertür (Kratzer)

- Türe hinten links (Kratzer, Delle)

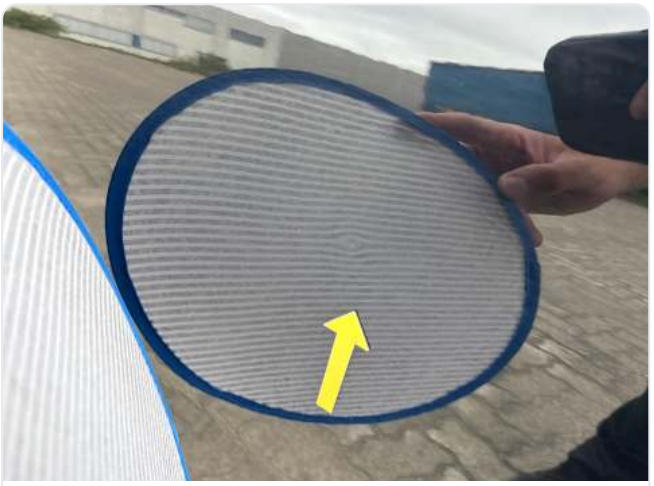
- Türe hinten links (Kratzer, Delle)

- Türe hinten rechts (Kratzer, Delle)

- Stoßstange hinten (Kratzer)

- Stoßstange hinten (Kratzer, Lackschaden)

- Kotflügel vorne links (Verformung, Kratzer)

- Seitenteil hinten rechts (Kratzer, Lackschaden)

- Heckklappe (Lackschaden, Rost)
