CarOnSale

Volkswagen Golf Sportsvan Sound BMT/Start-Stop

Differenzbesteuert (§25a UStG) · Fahrzeugstandort 49*** · Fahrzeug aufgenommen am 26.10.2026

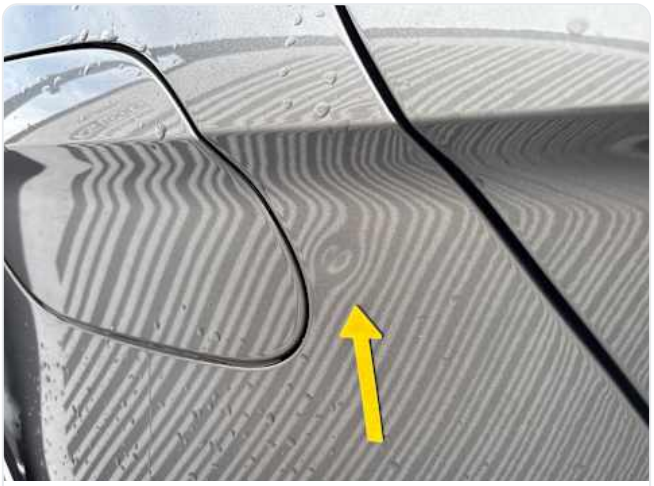
- Kotflügel vorne rechts (Kratzer)
