CarOnSale

Mazda CX-60 Homura AWD

Regelbesteuert (Deutschland) · Fahrzeugstandort 09*** · Fahrzeug aufgenommen am 10.11.2026

LEISTUNG	KRAFTSTOFF	GETRIEBE-TYP	
12/2023	157.958km	254 PS	Diesel-Hybrid	Automatikgetriebe	1

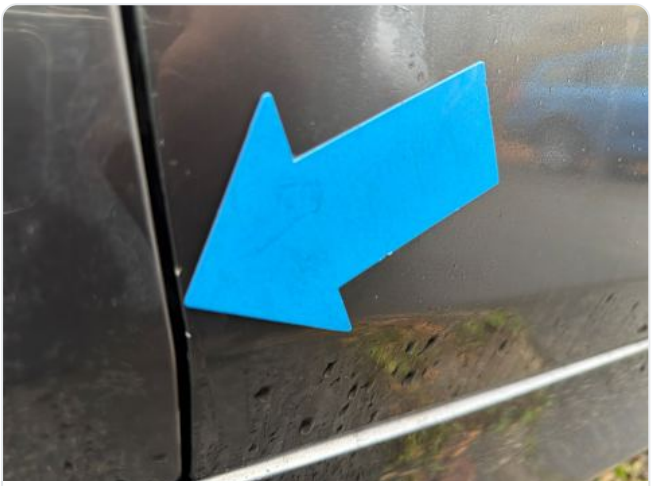
- Fahrertür (Steinschlag)

- Beifahrertür (Steinschlag, Lackschaden)

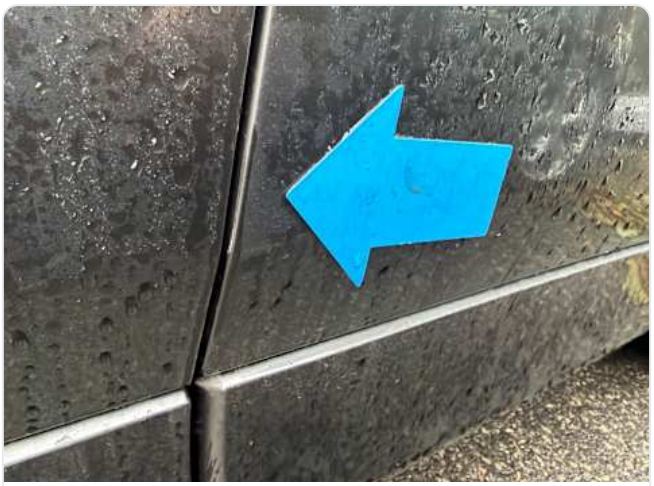
- Türe hinten links (Lackschaden, Kratzer)

- Seitenteil hinten links (Kratzer, Delle)

- Seitenteil hinten rechts (Kratzer, Lackschaden)

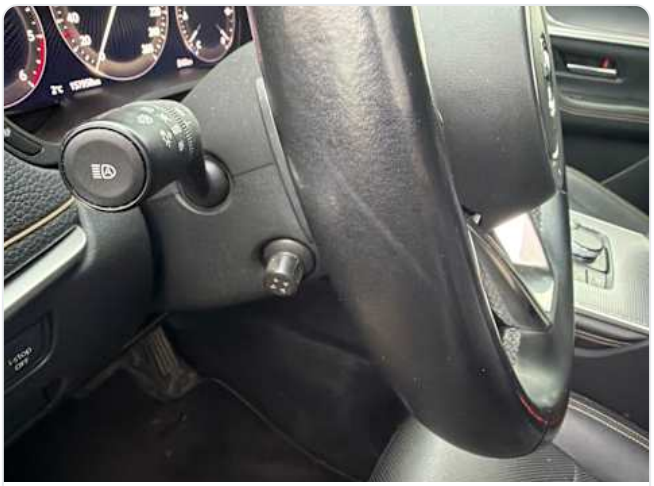
- Innenraum (Verschleiß, Verschmutzung, Kratzer)
