# Volkswagen Golf Comfortline 4Motion BMT

Differenzbesteuert (§24 UStG) · Fahrzeugstandort 60*** · Fahrzeug aufgenommen am 03.11.2026

## Hinweise zum Zustandsbericht

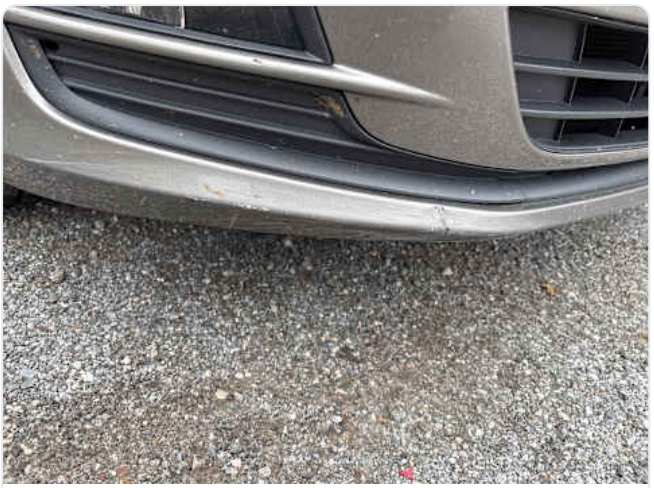
- Stoßstange vorne (Kratzer)
