Opel Combo Life Edition

Regelbesteuert (Deutschland) · Fahrzeugstandort 81*** · Fahrzeug aufgenommen am 06.11.2026

Fahrzeug Schadenfotos (Außen)

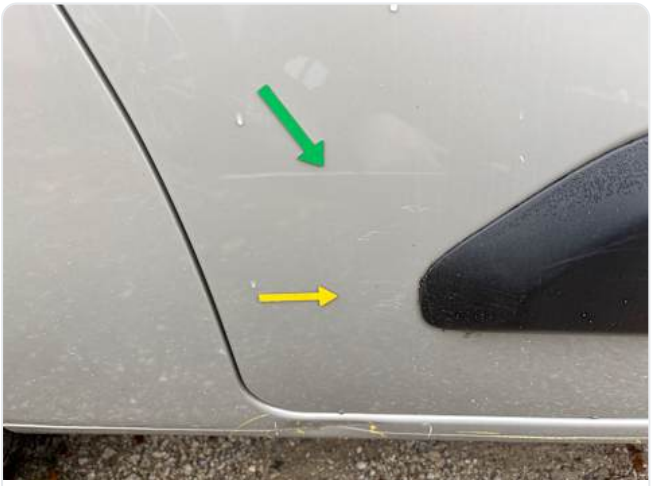
- Beifahrertür (Lackschaden)
