CarOnSale

Volkswagen Tiguan Sound 4Motion

Differenzbesteuert (§25a UStG) · Fahrzeugstandort 48*** · Fahrzeug aufgenommen am 25.09.2026

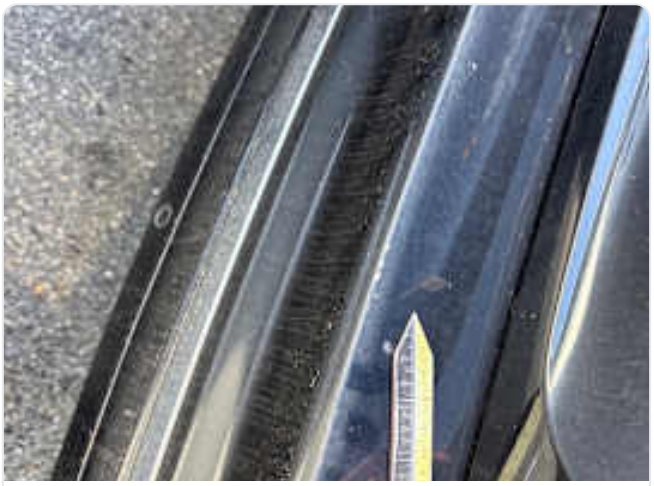
- Türe hinten links (Kratzer)
