CarOnSale

Volkswagen Tiguan

Differenzbesteuert (§25a UStG) · Fahrzeugstandort 22*** · Fahrzeug aufgenommen am 02.11.2026

LEISTUNG	KRAFTSTOFF	GETRIEBE-TYP	
03/2018	85.330km	150 PS	Diesel	Automatikgetriebe	3

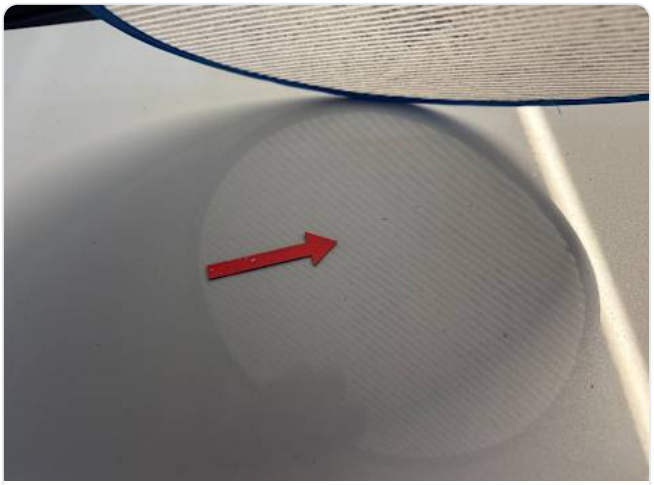
- Motorhaube (Delle)

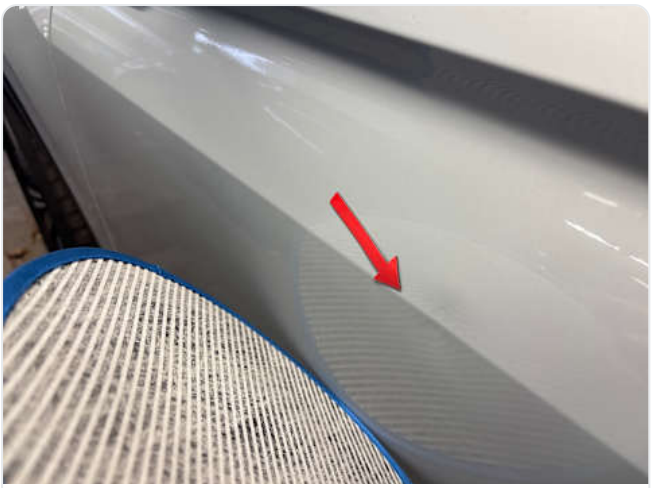
- Fahrertür (Kratzer, Delle)

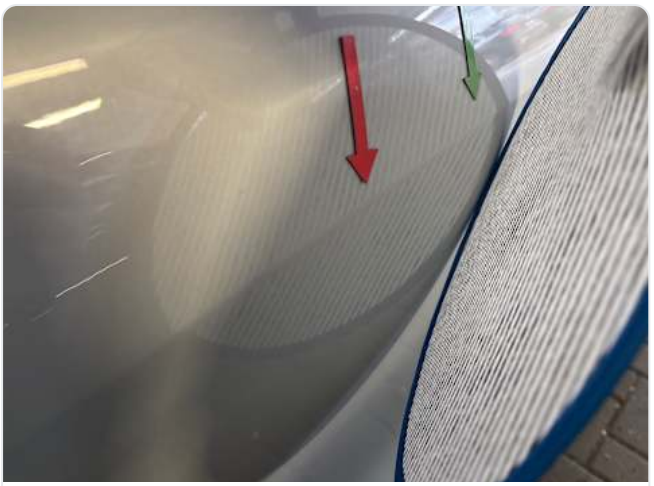
- Fahrertür (Kratzer, Delle)
