CarOnSale

Opel Astra Style

Differenzbesteuert (§25a UStG) · Fahrzeugstandort 88*** · Fahrzeug aufgenommen am 12.11.2026

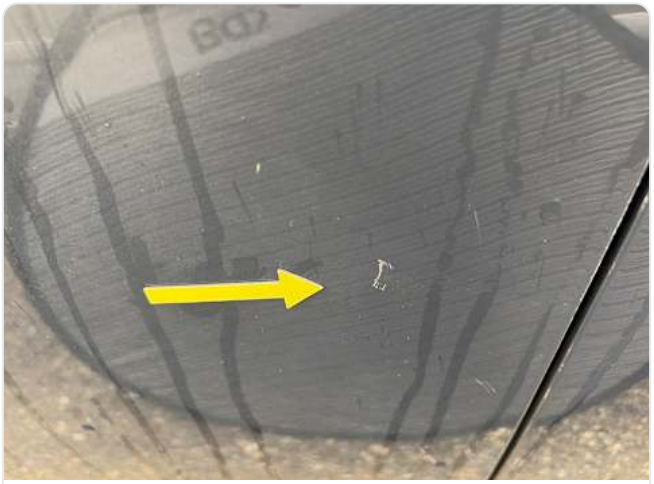
- Stoßstange vorne (Kratzer)
