CarOnSale

Dacia Duster Prestige 4x2

Differenzbesteuert (§25a UStG) · Fahrzeugstandort 40*** · Fahrzeug aufgenommen am 12.11.2026

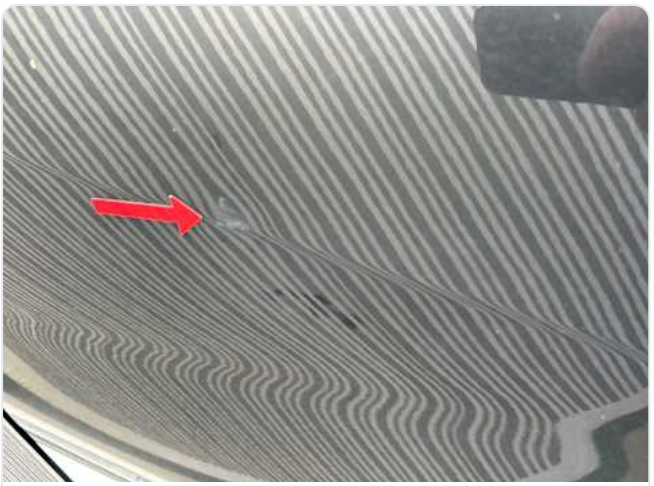
- Motorhaube (Lackschaden)
