CarOnSale

Volkswagen ID.5 Pro Performance 150 kW

Regelbesteuert (Deutschland) · Fahrzeugstandort 73*** · Fahrzeug aufgenommen am 12.11.2026

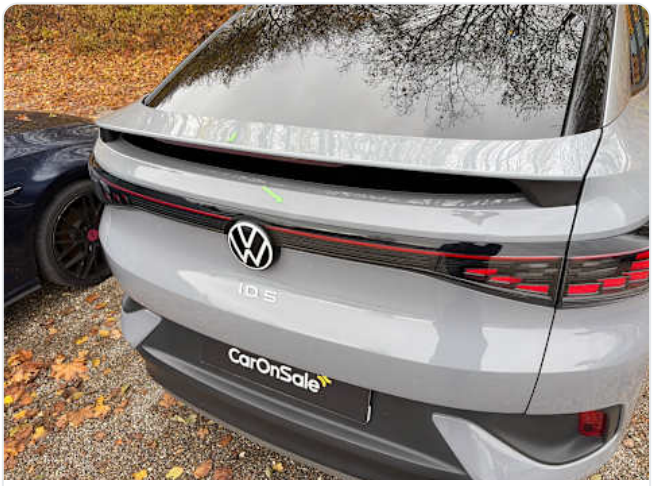
- Seitenteil hinten rechts (Kratzer, Delle)
