CarOnSale

Volkswagen Polo Team

Differenzbesteuert (§25a UStG) · Fahrzeugstandort 48*** · Fahrzeug aufgenommen am 06.11.2026

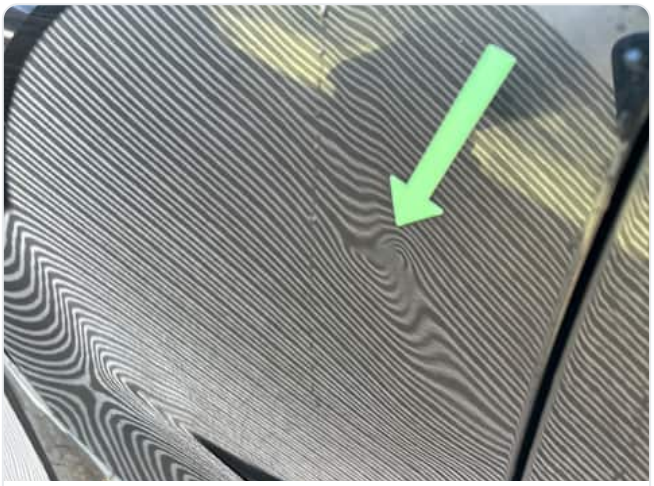
- Stoßstange hinten (Kratzer)
