CarOnSale

Hyundai I 30

Differenzbesteuert (§25a UStG) · Fahrzeugstandort 37*** · Fahrzeug aufgenommen am 03.11.2026

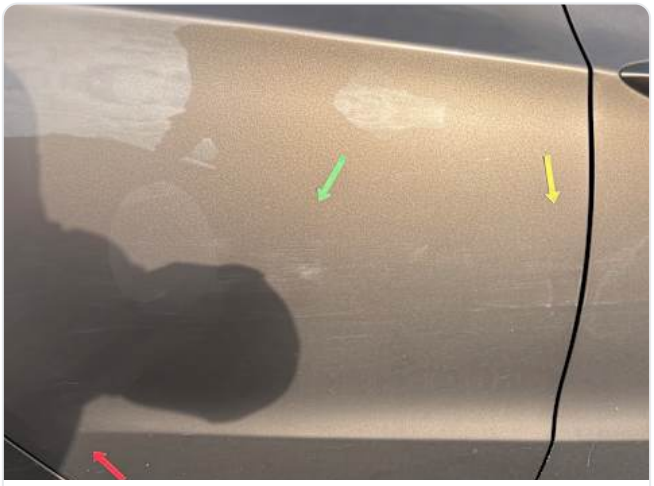
- Beifahrertür (Kratzer, Delle)

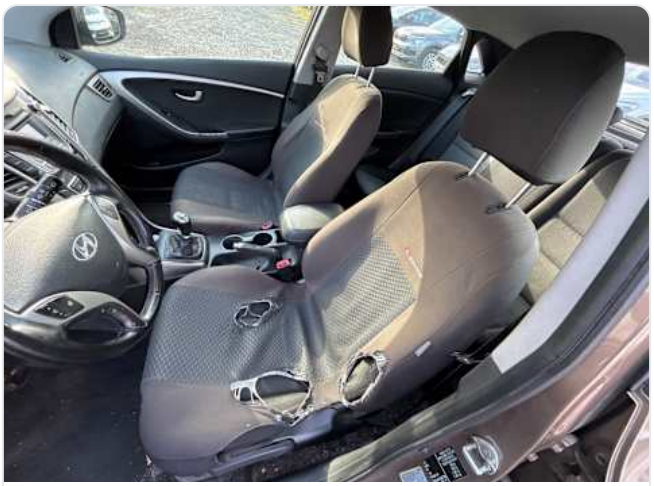
- Innenraum (Verschmutzung, Tierhaare/Tiergeruch)
