CarOnSale

Toyota Avensis 2.0 Sol Lim.

Differenzbesteuert (§25a UStG) · Fahrzeugstandort 46*** · Fahrzeug aufgenommen am 05.11.2026

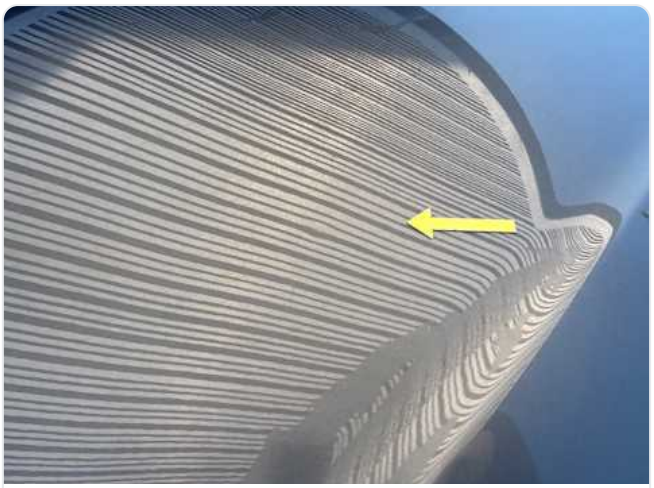
- Stoßstange vorne (Kratzer, Lackschaden)

- Motorhaube (Delle)

- Rad (Kratzer)

- Fahrertür (Lackschaden)

- Fahrertür (Lackschaden, Kratzer)

- Beifahrertür (Kratzer, Lackschaden)

- Türe hinten links (Lackschaden)

- Türe hinten links (Delle, Lackschaden)

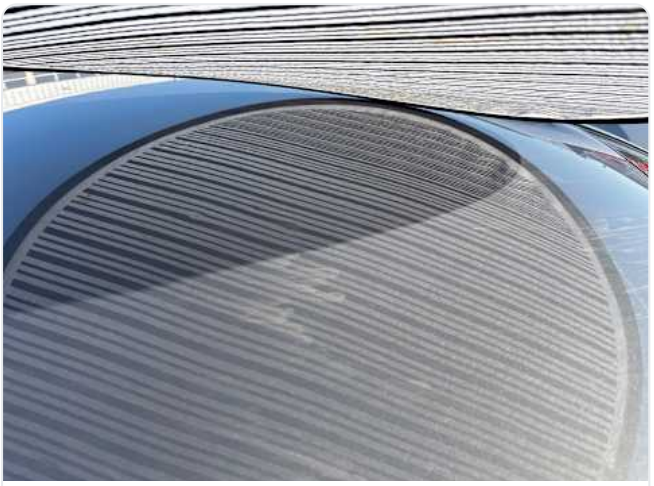
- Türe hinten links (Delle)

- Türe hinten rechts (Kratzer, Lackschaden)

- Dach (Delle)

- Rücklicht (links) (Riss/Bruch)

- Stoßstange hinten (Spaltmaße ungenau)

- Stoßstange hinten (Kratzer, Lackschaden)

- Schweller links (Kratzer)

- Schweller links (Kratzer, Lackschaden, Delle)

- Kotflügel vorne links (Delle)

- Seitenteil hinten links (Kratzer, Lackschaden)

- Seitenteil hinten rechts (Kratzer, Lackschaden)

- Heckklappe (Lackschaden, Rost)
