CarOnSale

Volkswagen Touran Highline BMT/Start-Stop

Differenzbesteuert (§25a UStG) · Fahrzeugstandort 85*** · Fahrzeug aufgenommen am 13.11.2026

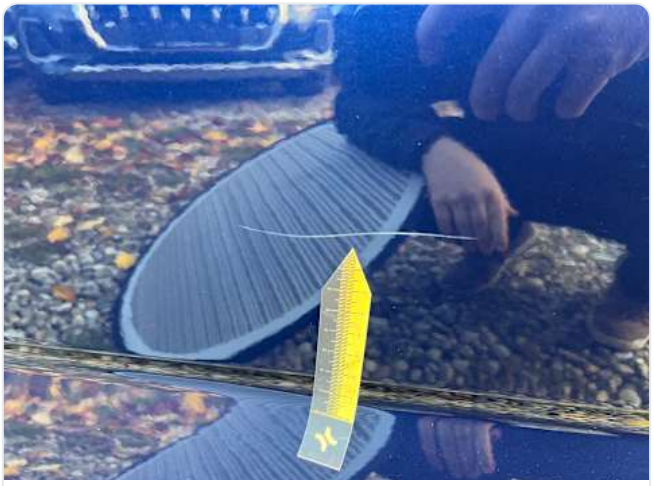
- Fahrertür (Lackschaden)

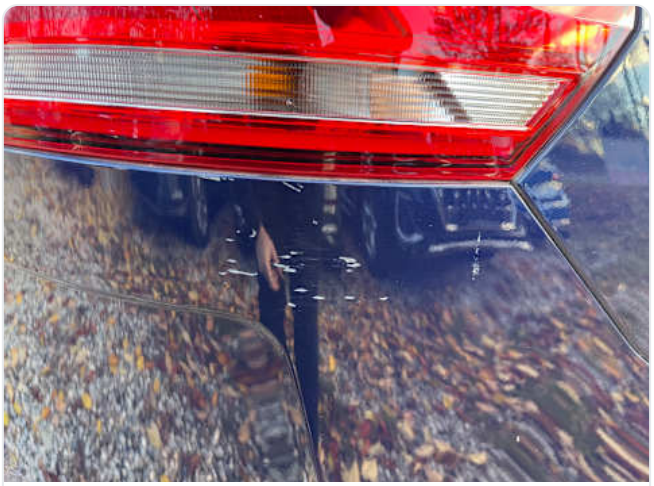
- Türe hinten links (Kratzer, Lackschaden)

- Türe hinten rechts (Kratzer, Lackschaden)
