Audi A3 Sportback

Differenzbesteuert (§25a UStG) · Fahrzeugstandort 88*** · Fahrzeug aufgenommen am 05.11.2026

Fahrzeugdaten

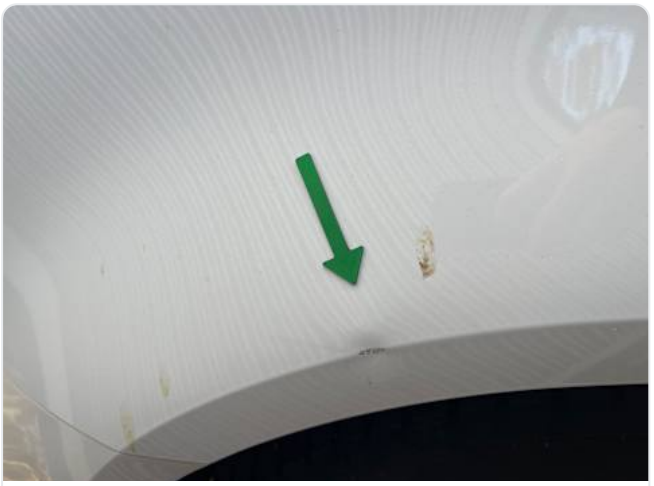
- Fahrertür (Riss/Bruch)
