# BMW 318 i

Differenzbesteuert (§25a UStG) · Fahrzeugstandort 22*** · Fahrzeug aufgenommen am 09.11.2026

## Hinweise zum Zustandsbericht

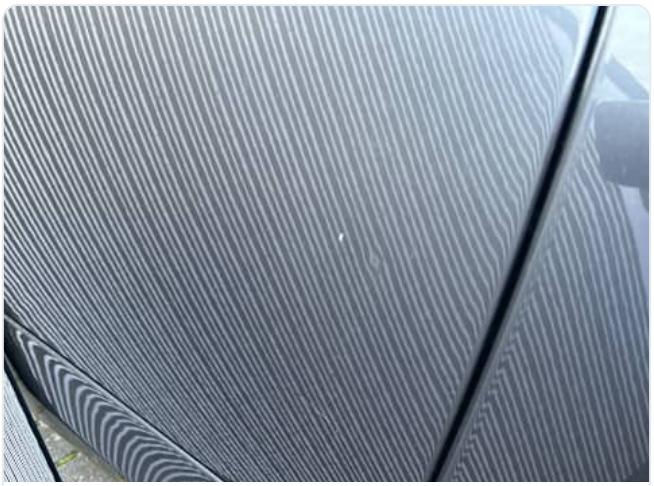
- Türe hinten links (Kratzer)
