CarOnSale

Peugeot 3008 Active Pack

Regelbesteuert (Deutschland) · Fahrzeugstandort 48*** · Fahrzeug aufgenommen am 22.10.2026

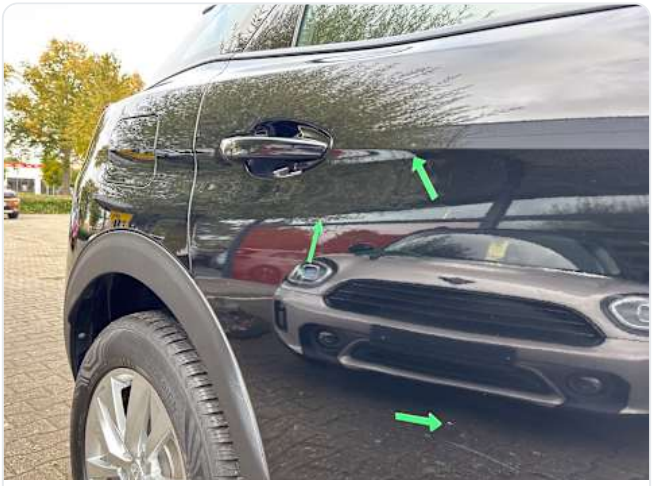
- Türe hinten rechts (Kratzer, Lackschaden)

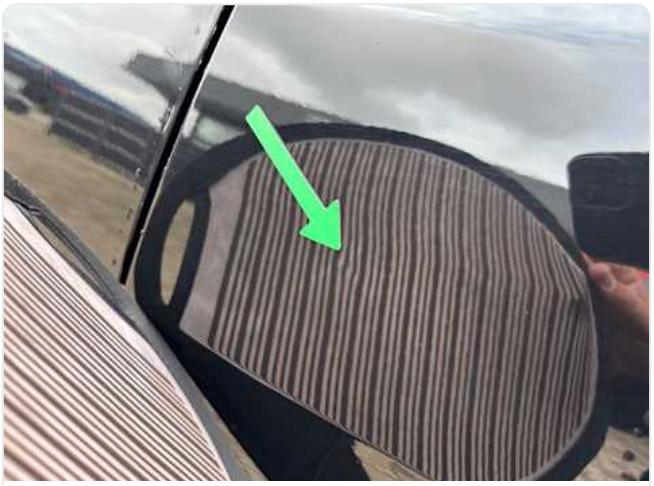
- Stoßstange hinten (Kratzer, Lackschaden)
