CarOnSale

Ford Focus Trend

Differenzbesteuert (§25a UStG) · Fahrzeugstandort 79*** · Fahrzeug aufgenommen am 09.11.2026

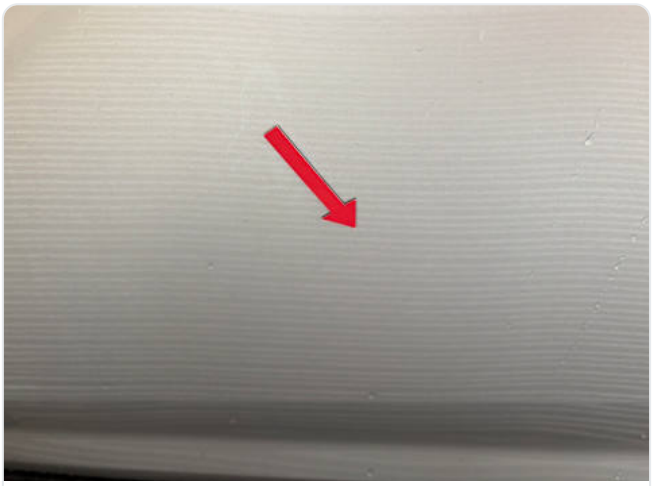
- Motorhaube (Anderer Schaden): Marderbiss
