CarOnSale

Volkswagen Golf Trendline

Differenzbesteuert (§25a UStG) · Fahrzeugstandort 45*** · Fahrzeug aufgenommen am 06.11.2026

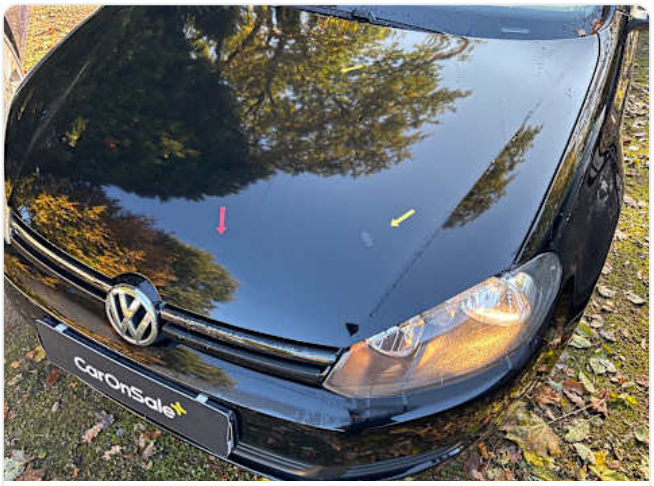
- Motorhaube (Kratzer)

- Motorhaube (Lackschaden)

- Motorhaube (Lackschaden, Delle)

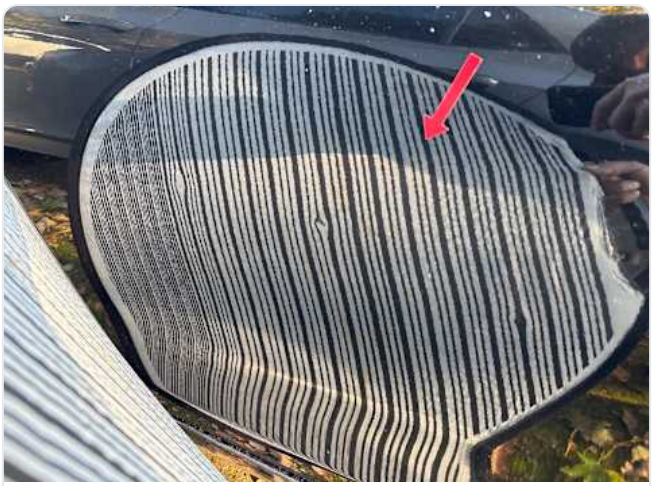
- Motorhaube (Kratzer, Lackschaden, Delle)

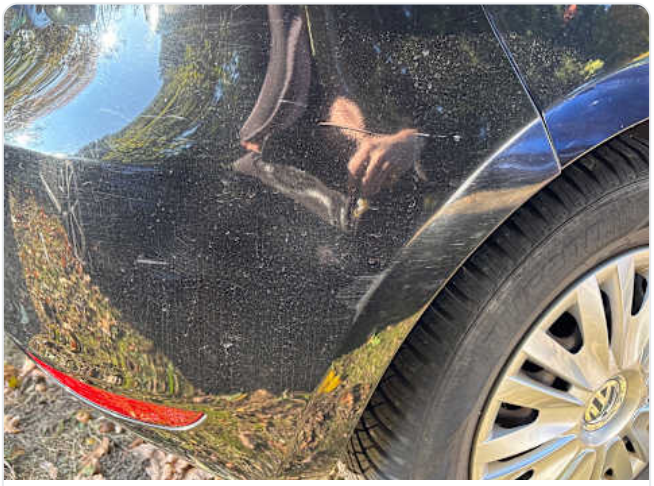
- Stoßstange hinten (Kratzer, Lackschaden)

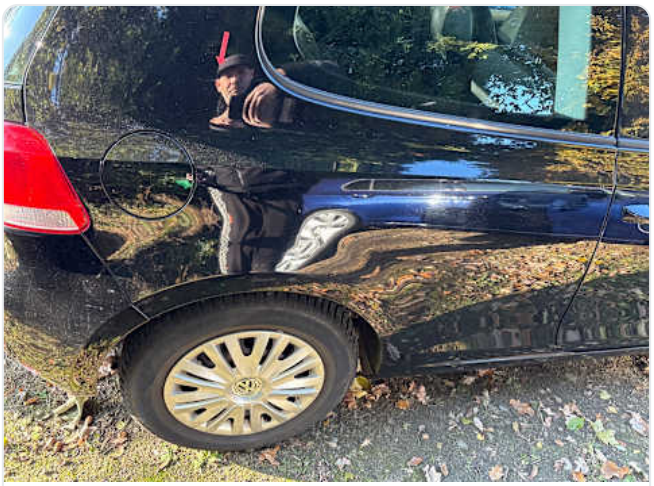
- Seitenteil hinten links (Delle)

- Seitenteil hinten links (Kratzer, Lackschaden, Delle)
