Gutachten

Betreff	Händlerbewertung
Auftrag durch	
Besichtigungsdatum / Ort	
Fahrzeugidentnummer	W1KAH5EB1PF069717

Betreff	Händlerbewertung
Auftrag durch	
Besichtigungsdatum / Ort	
Besichtigung durch	
Fahrzeugart	PKW Kombilimousine
Hersteller	Mercedes-Benz
Modell / Verkaufsbezeichnung	C 300 e
Schlüssel-Nummern HSN / TSN	2222 BEP 00037
Fahrzeugidentnummer	W1KAH5EB1PF069717
Anzahl Besitzer	1
Erstzulassung / Letzte Zulassung	31.08.2022 / 31.08.2022
Nächste HU	08/2027 (Bericht lag vor)
Fahrzeug Dokumente	Zum Zeitpunkt der Besichtigung lag die Zulassungsbescheinigung Teil 1 (Schein) vor, die Zulassungsbescheinigung Teil 2 (Brief) lag nicht vor.
Laufleistung	59.915 km / abgelesen
Farbe / Farbcode	SCHWARZ - UNILACK
Antriebsart	Heckantrieb
Kraftstoffart	Hybr.B/E ext.aufl
Hubraum / Zylinder	1.999 ccm / 4
Leistung	150 kW
Schadstoffklasse	EURO6
zul. Gesamtgewicht (kg)	2.655
Anzahl Türen / Anzahl Sitze	5 / 5

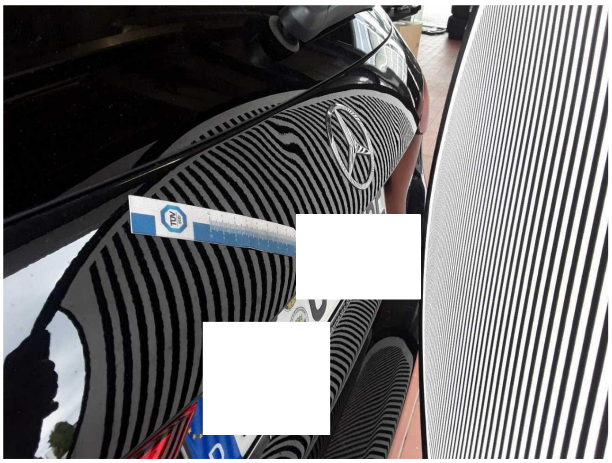
Beschädigung 3: Rad/Reifen: Leichtmetallfelge vorn rechts - verkratzt / verschürft - Wertminderung

Beschädigung 4: Heckklappe/-tür: Heckklappe - Delle(n) - sanft instandsetzen

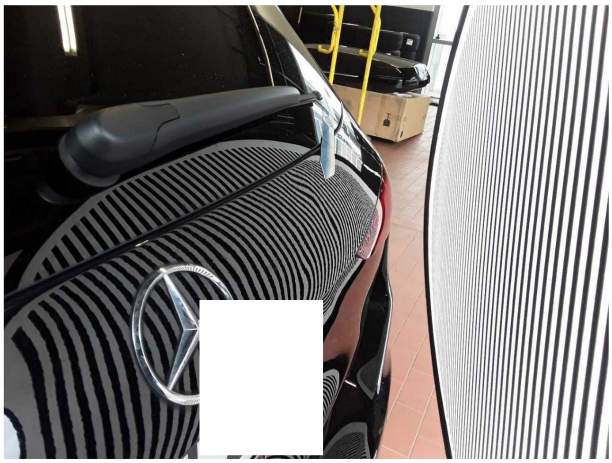
Beschädigung 4: Heckklappe/-tür: Heckklappe - Delle(n) - sanft instandsetzen

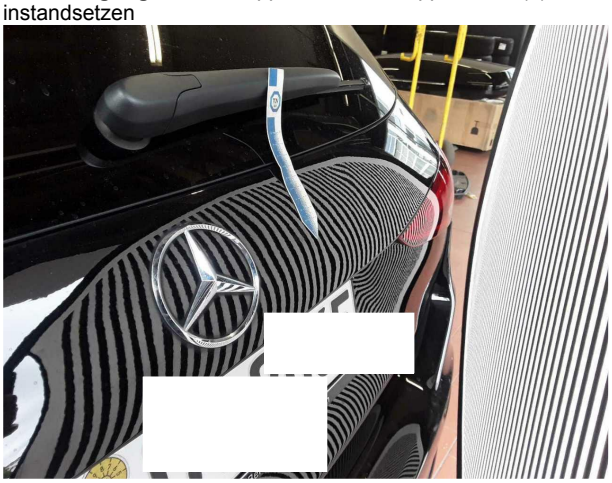
Beschädigung 4: Heckklappe/-tür: Heckklappe - Delle(n) - sanft instandsetzen

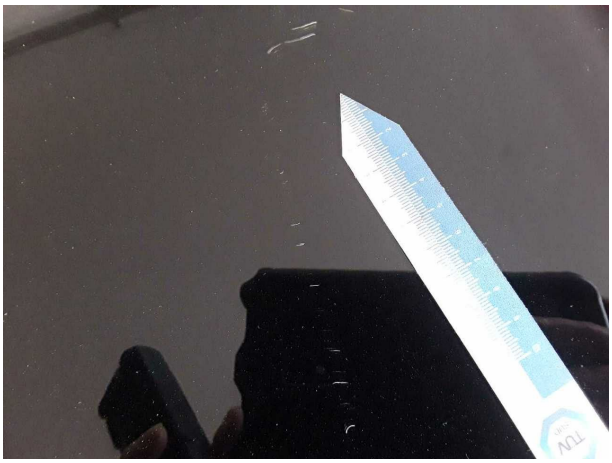
Beschädigung 6: Motorhaube: Motorhaube (Bis zur Grundierung) - Kratzer - lackieren

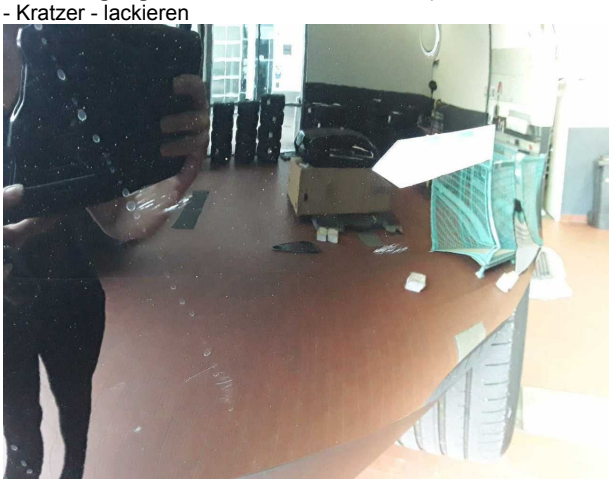
Beschädigung 6: Motorhaube: Motorhaube (Bis zur Grundierung) - Kratzer - lackieren

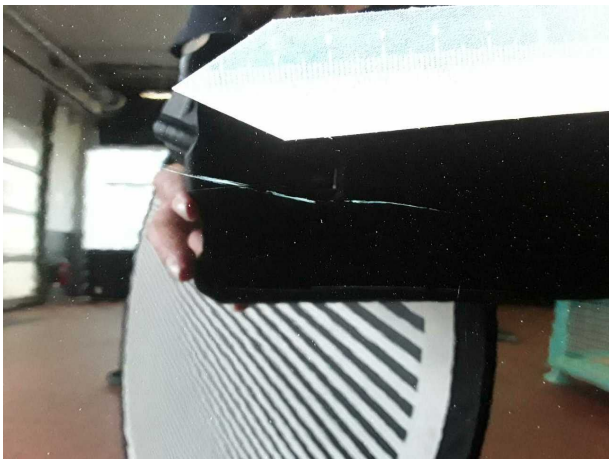
Gebrauchsspur 4: Tür vorn links: Tür - Kratzer - kein Abzug

Gebrauchsspur 5: Tür hinten rechts: Tür (Oberflächlich) - Kratzer - kein Abzug

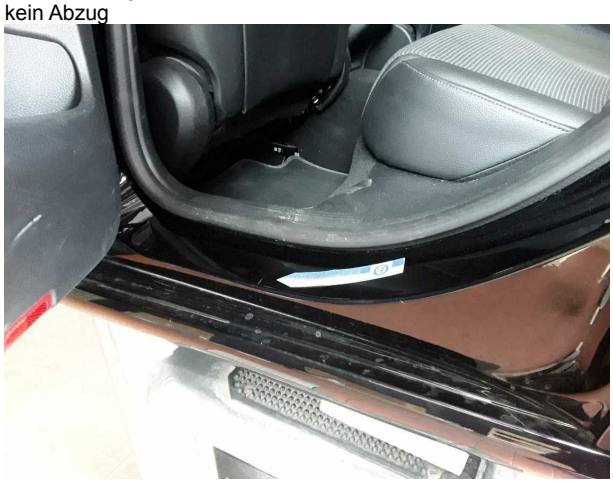
Gebrauchsspur 5: Tür hinten rechts: Tür (Oberflächlich) - Kratze… kein Abzug

Gebrauchsspur 6: Seitenwand links: Seitenwand - Kratzer - kein Abzug

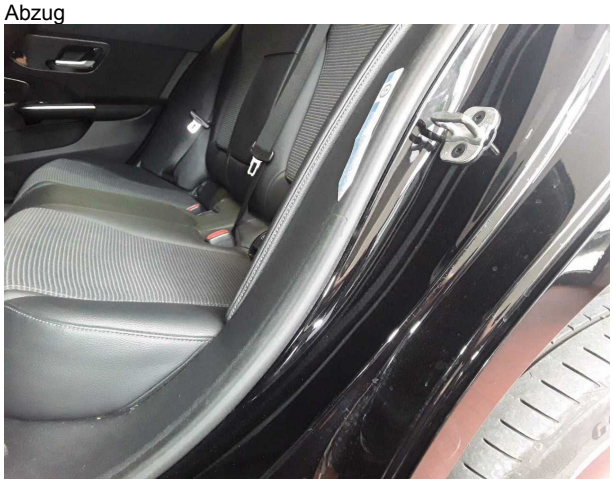
Gebrauchsspur 6: Seitenwand links: Seitenwand - Kratzer - kein Abzug

Gebrauchsspur 7: Seitenwand links: Einstieg - Kratzer - kein Abzug

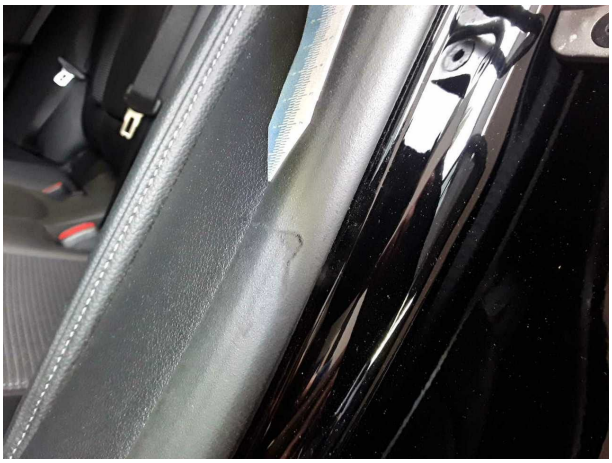
Gebrauchsspur 7: Seitenwand links: Einstieg - Kratzer - kein Abzug

Gebrauchsspur 8: Tür hinten links: Türdichtung - Kratzer - kein Abzug

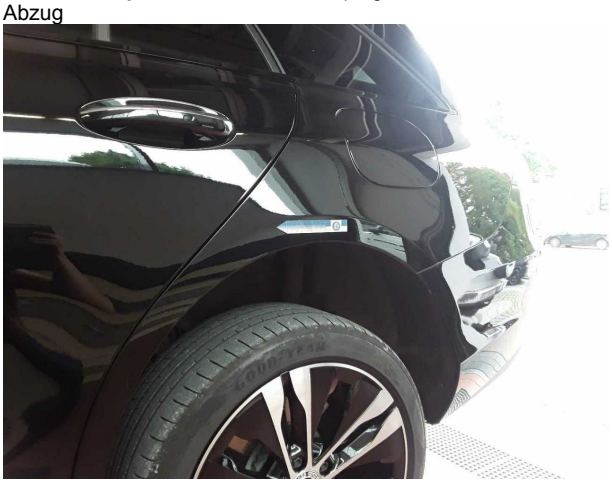
Gebrauchsspur 10: Tür hinten rechts: Tür - Delle(n) - kein Abzug

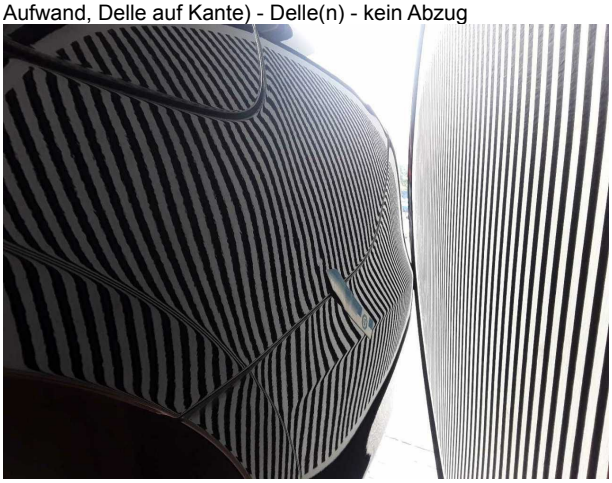
Gebrauchsspur 12: Seitenwand links: Seitenwand (Erhöhter Aufwand, Delle auf Kante) - Delle(n) - kein Abzug

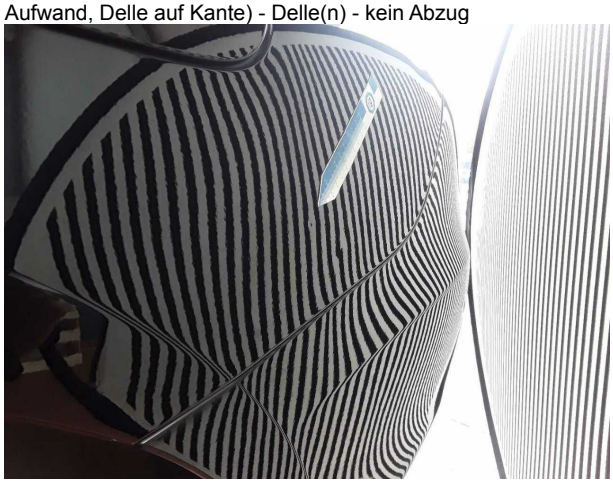
Gebrauchsspur 12: Seitenwand links: Seitenwand (Erhöhter Aufwand, Delle auf Kante) - Delle(n) - kein Abzug
