CarOnSale

Mercedes-Benz GLK 250 CDI BlueTec 4Matic

Differenzbesteuert (§25a UStG) · Fahrzeugstandort 56*** · Fahrzeug aufgenommen am 05.11.2026

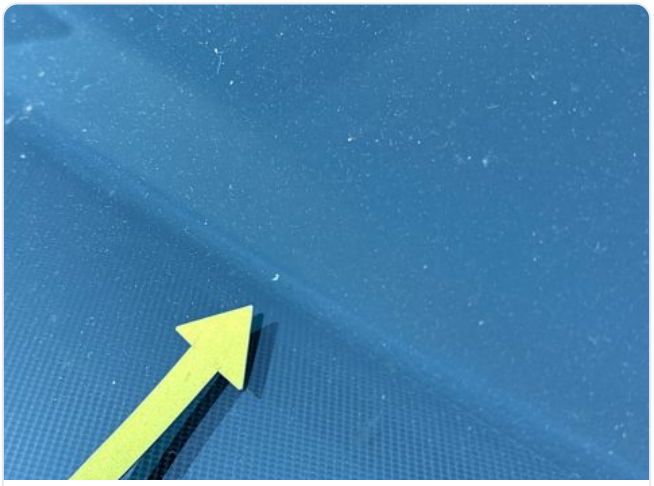
- Motorhaube (Steinschlag)

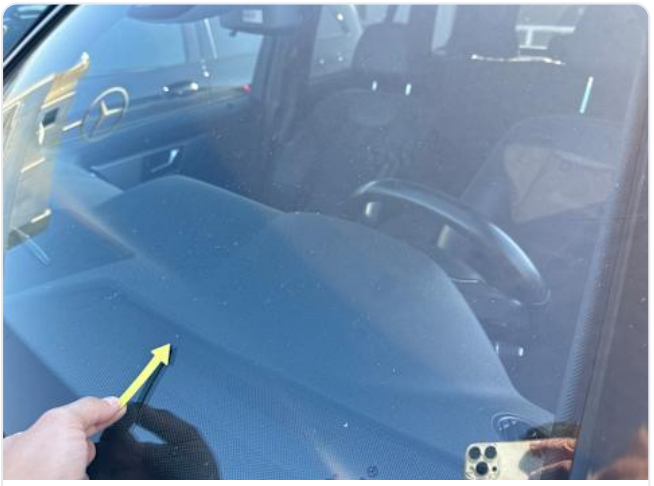
- Windschutzscheibe (Steinschlag)
