Ford Focus Trend

Differenzbesteuert (§25a UStG) · Fahrzeugstandort 74*** · Fahrzeug aufgenommen am 23.10.2026

07/2011	274.580km	LEISTUNG 140 PS	KRAFTSTOFF Diesel	GETRIEBE-TYP Schaltgetriebe	2

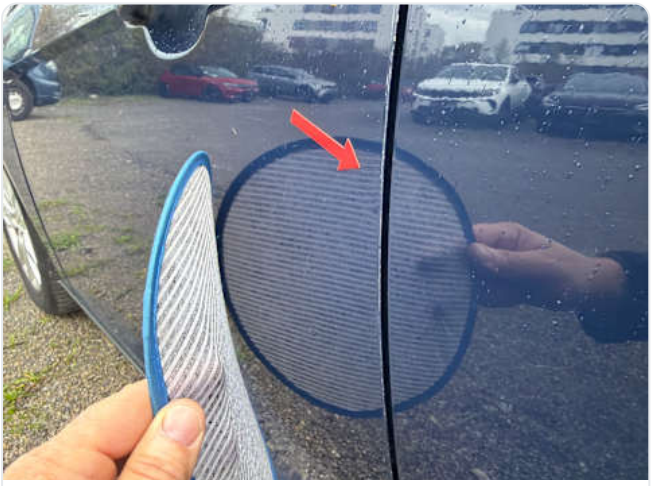
- Fahrertür (Kratzer, Delle)

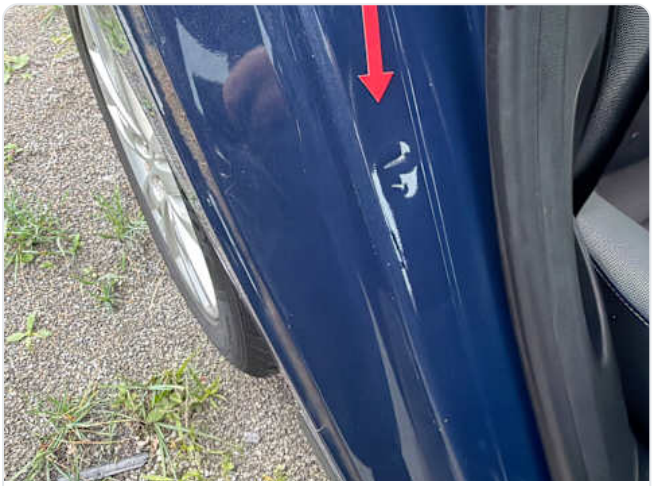
- Türe hinten links (Kratzer)
