CarOnSale

Citroen C4 Attraction

Differenzbesteuert (§25a UStG) · Fahrzeugstandort 91*** · Fahrzeug aufgenommen am 06.11.2026

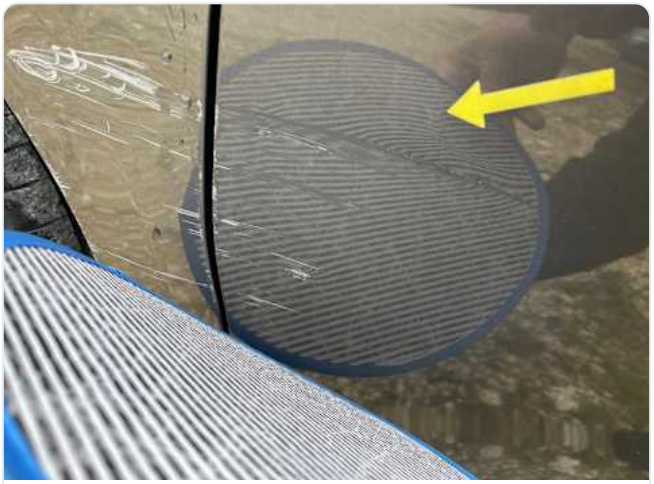
- Stoßstange vorne (Lackschaden, Kratzer)
