CarOnSale

Audi Q5

Regelbesteuert (Deutschland) · Fahrzeugstandort 47*** · Fahrzeug aufgenommen am 06.11.2026

08/2019	327.328km	LEISTUNG 163 PS	KRAFTSTOFF Diesel	GETRIEBE-TYP Automatikgetriebe	1

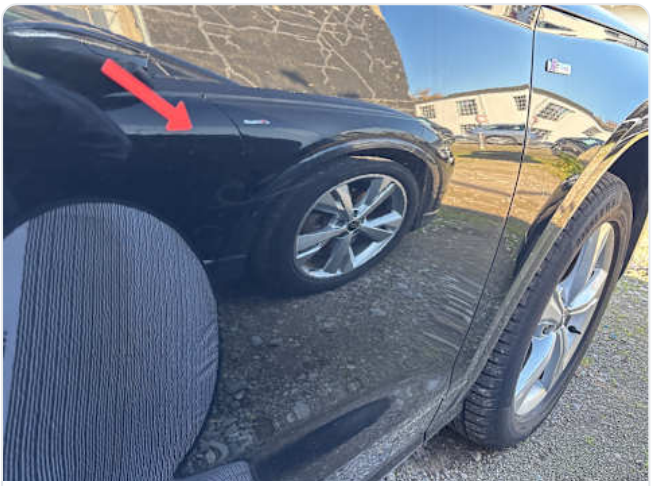
- Stoßstange vorne (Kratzer)

- Rad (Kratzer)

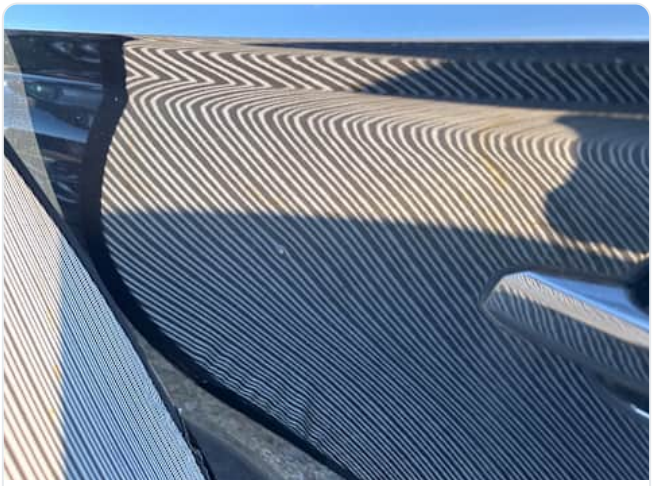
- Rad (Kratzer)

- Fahrertür (Delle)

- Fahrertür (Kratzer)

- Beifahrertür (Kratzer)

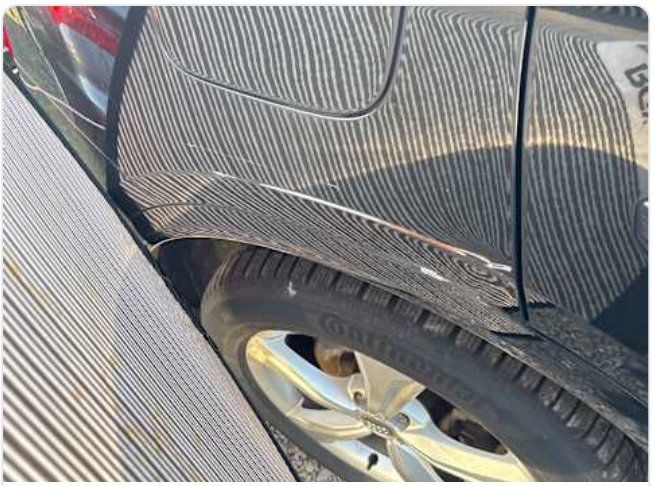
- Türe hinten rechts (Kratzer)

- Stoßstange hinten (Kratzer)
