CarOnSale

Seat Ibiza Fresh

Differenzbesteuert (§25a UStG) · Fahrzeugstandort 40*** · Fahrzeug aufgenommen am 12.11.2026

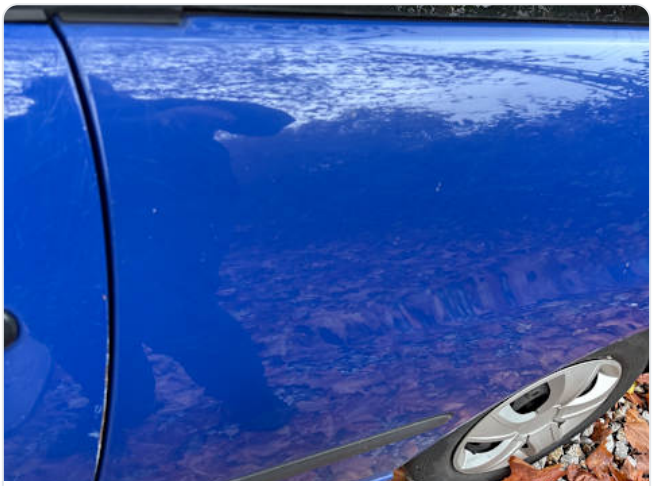
- Kotflügel vorne rechts (Rost)

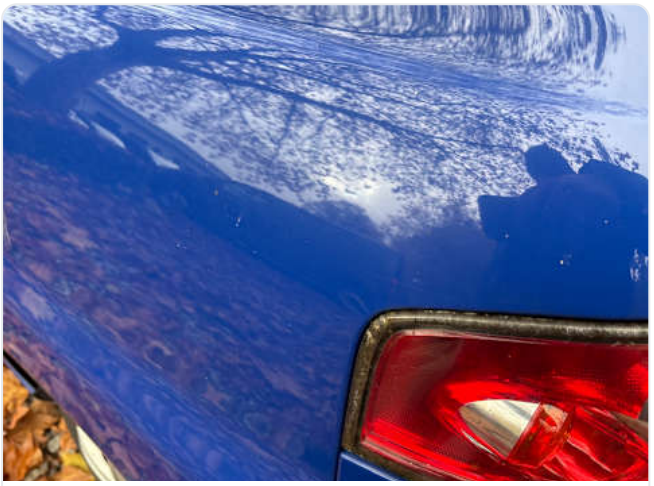
- Seitenteil hinten links (Kratzer)
