VSSZZZKJ9RR008760

Angaben zum Fahrzeug

Hereinnahmebewertung

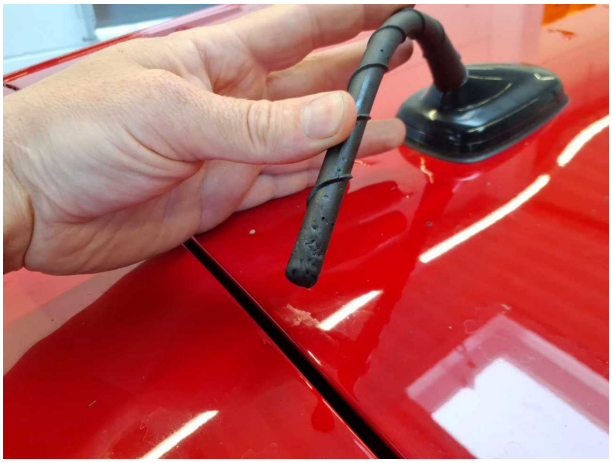
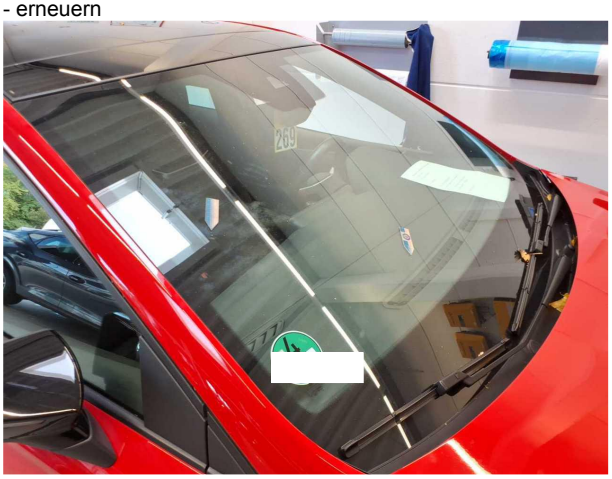
Beschädigung #1: Fahrzeugdach: Antennenstab - Marderschaden - erneuern

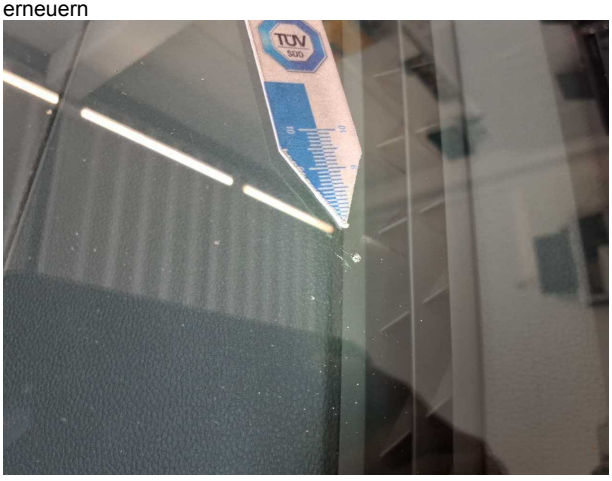
Beschädigung #3: Verglasung: Frontscheibe - Steinschlag - erneuern
